NECESSIDADE DE MANUTENÇÃO UBS HARO – 06/02/2025 À PEDIDO VEREADOR ALEXANDRE HORTA

PLANTA UBS HARO

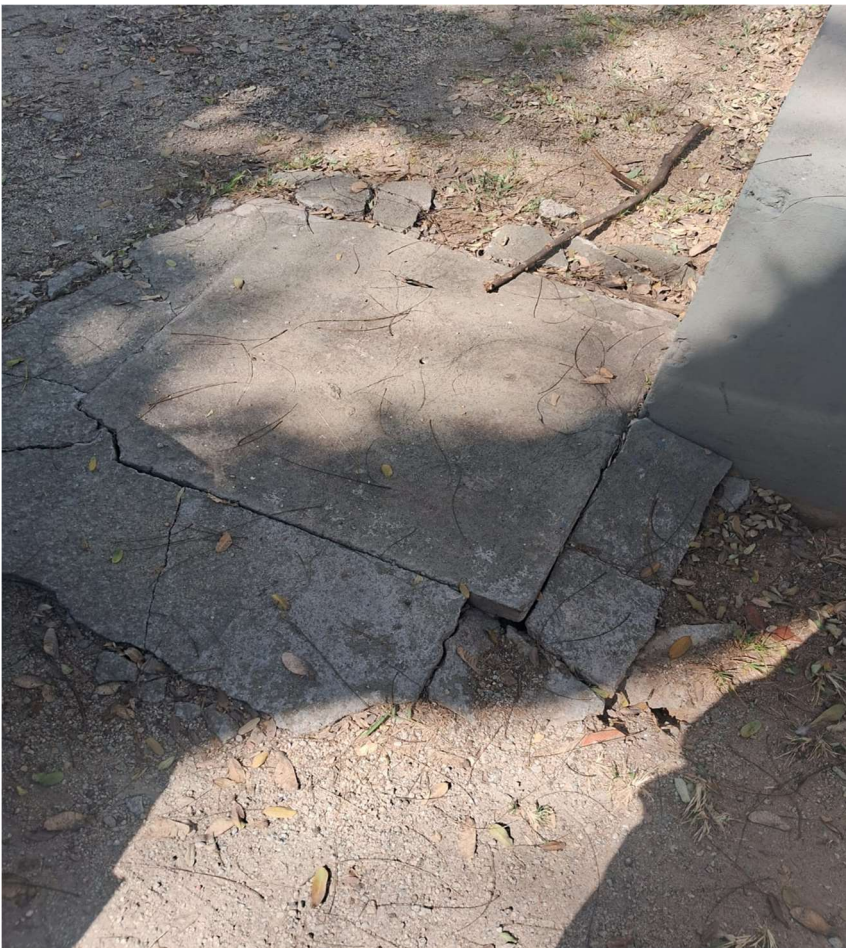
**TAMPA DE BUEIRO QUEBRADA
COM RISCO QUEDA DO SOLO?
ESTACIONAMENTO**

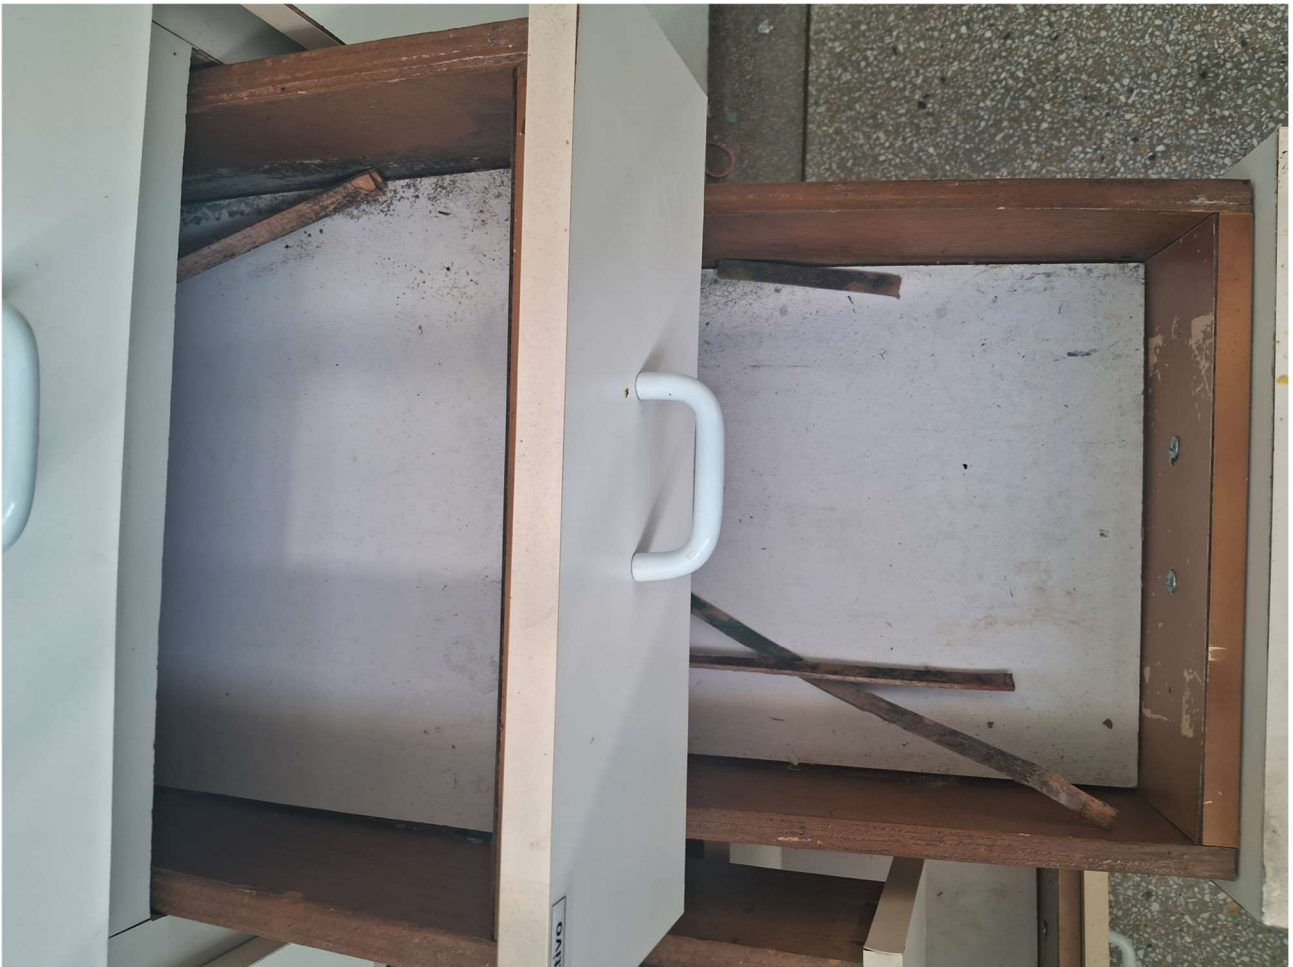
GAVETAS DOS ARMÁRIOS – SALA DE ODONTOLOGIA

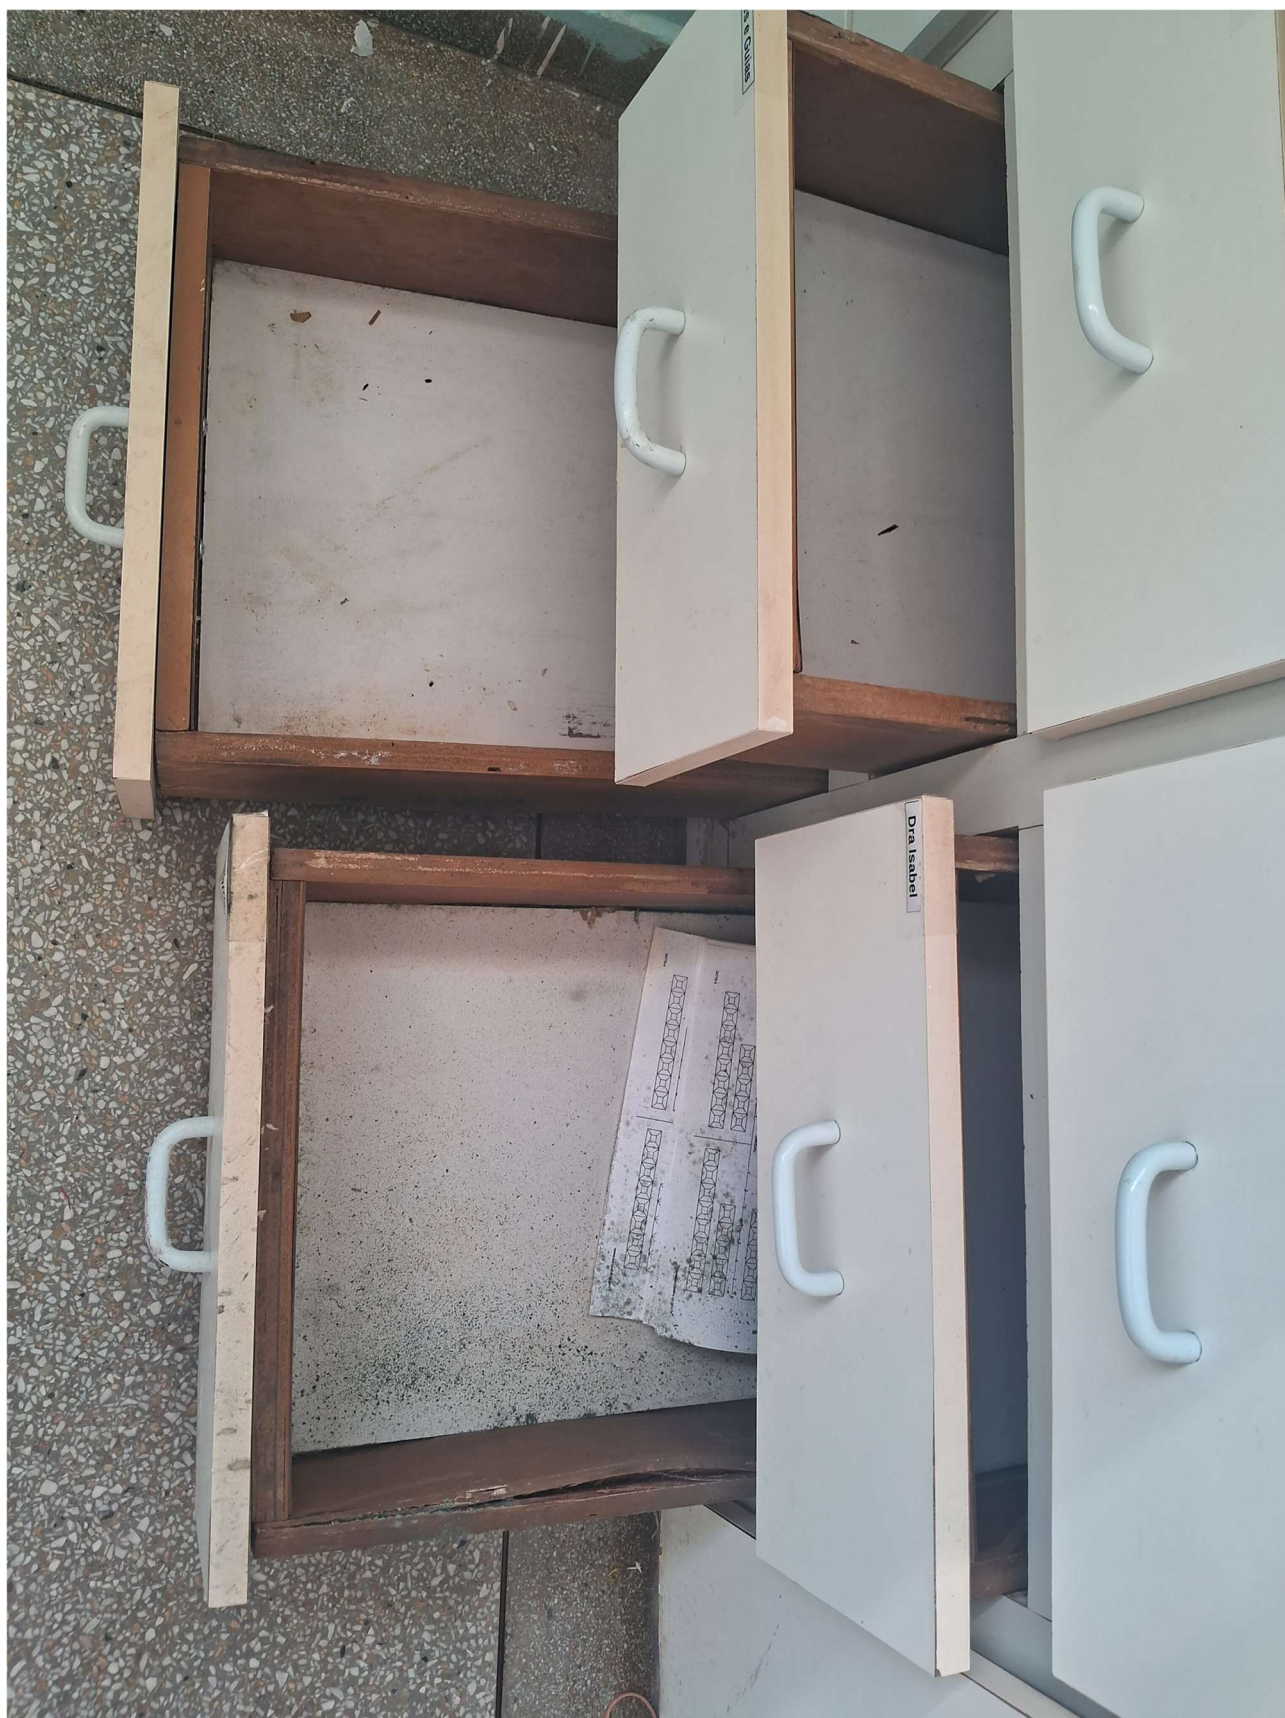
GAVETAS DOS ARMÁRIOS – SALA DE ODONTOLOGIA

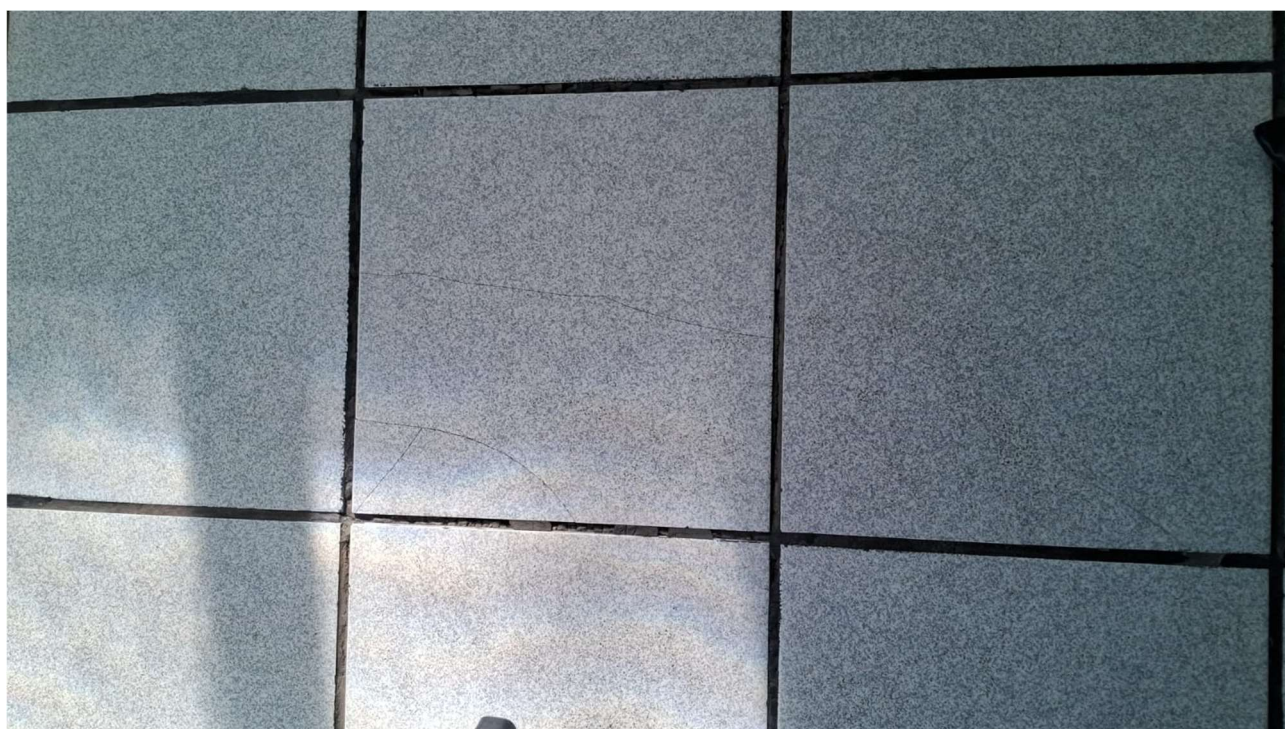
PISO SALA COORDENAÇÃO

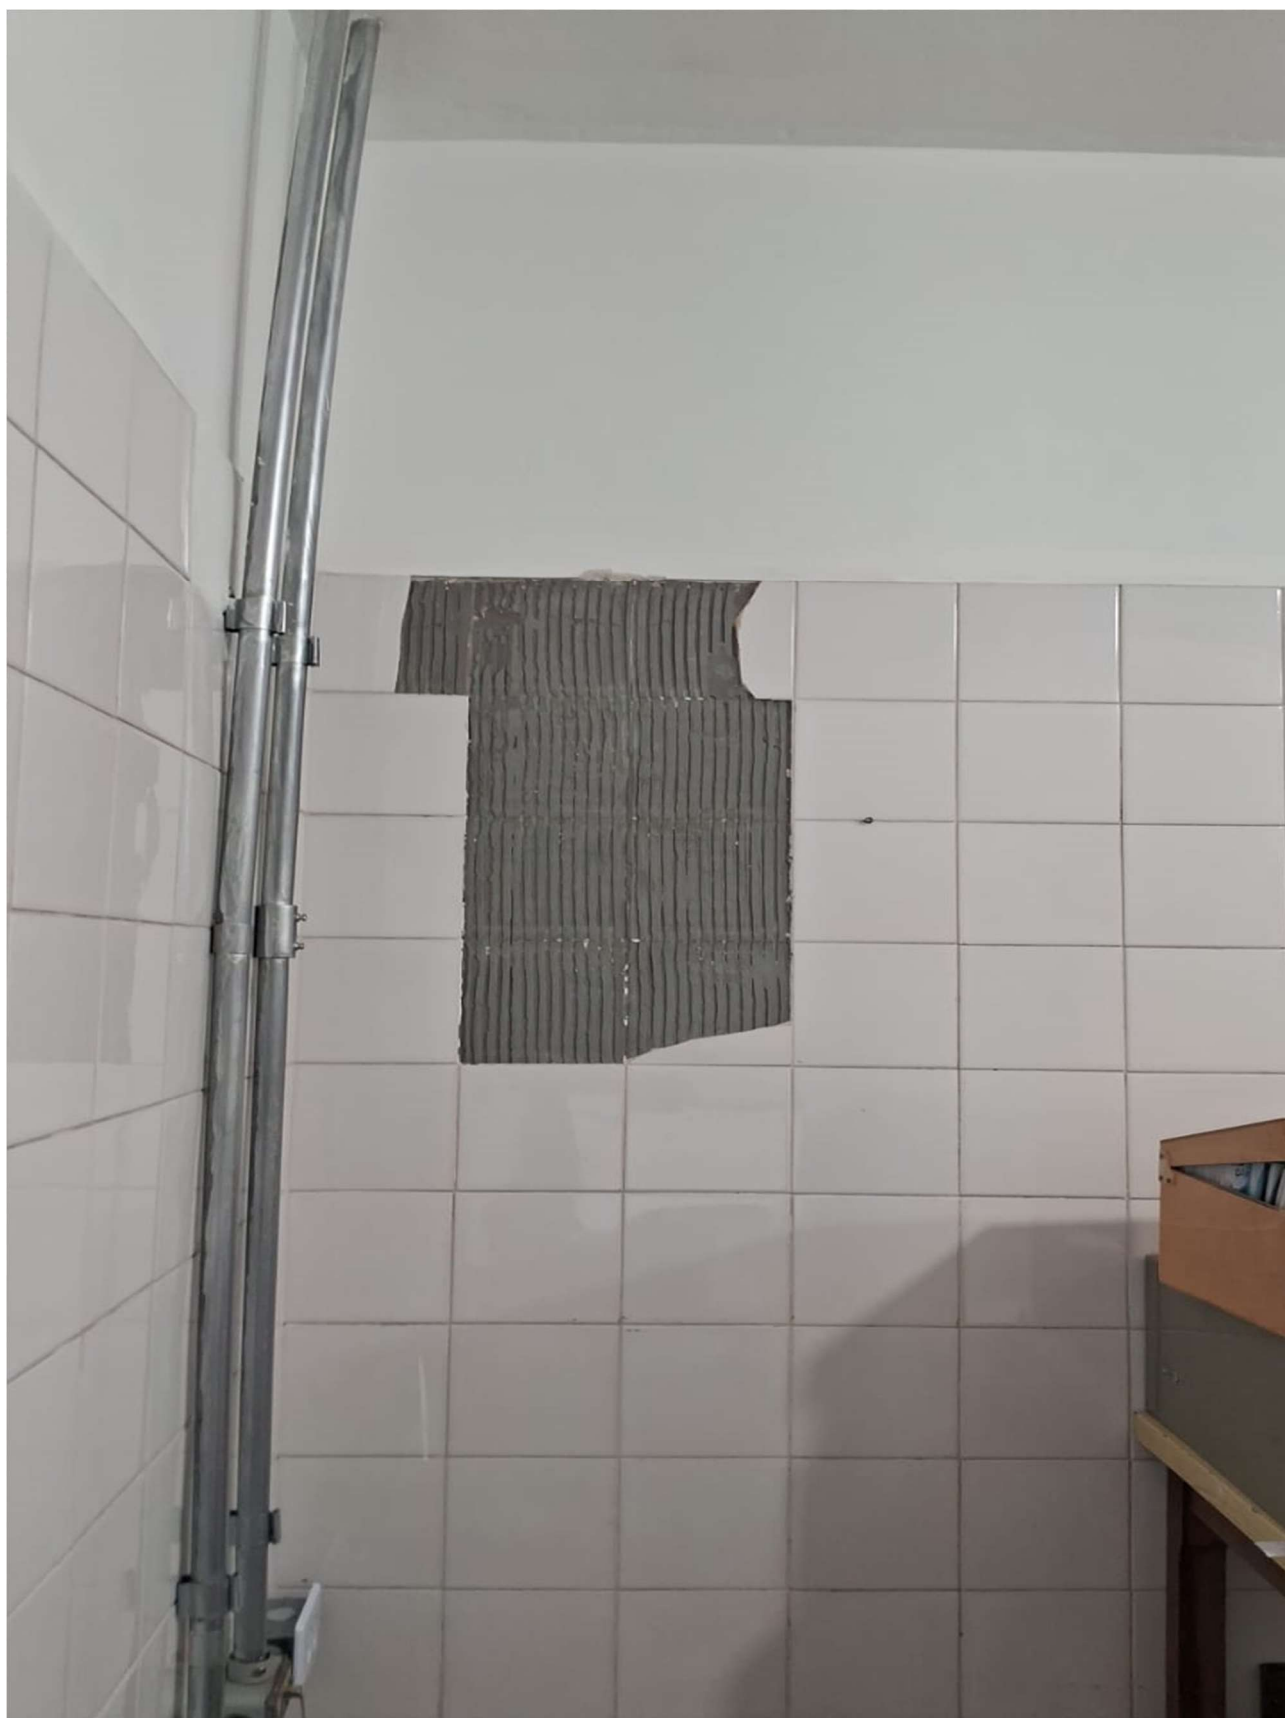
REVESTIMENTO SALA DE VACINA

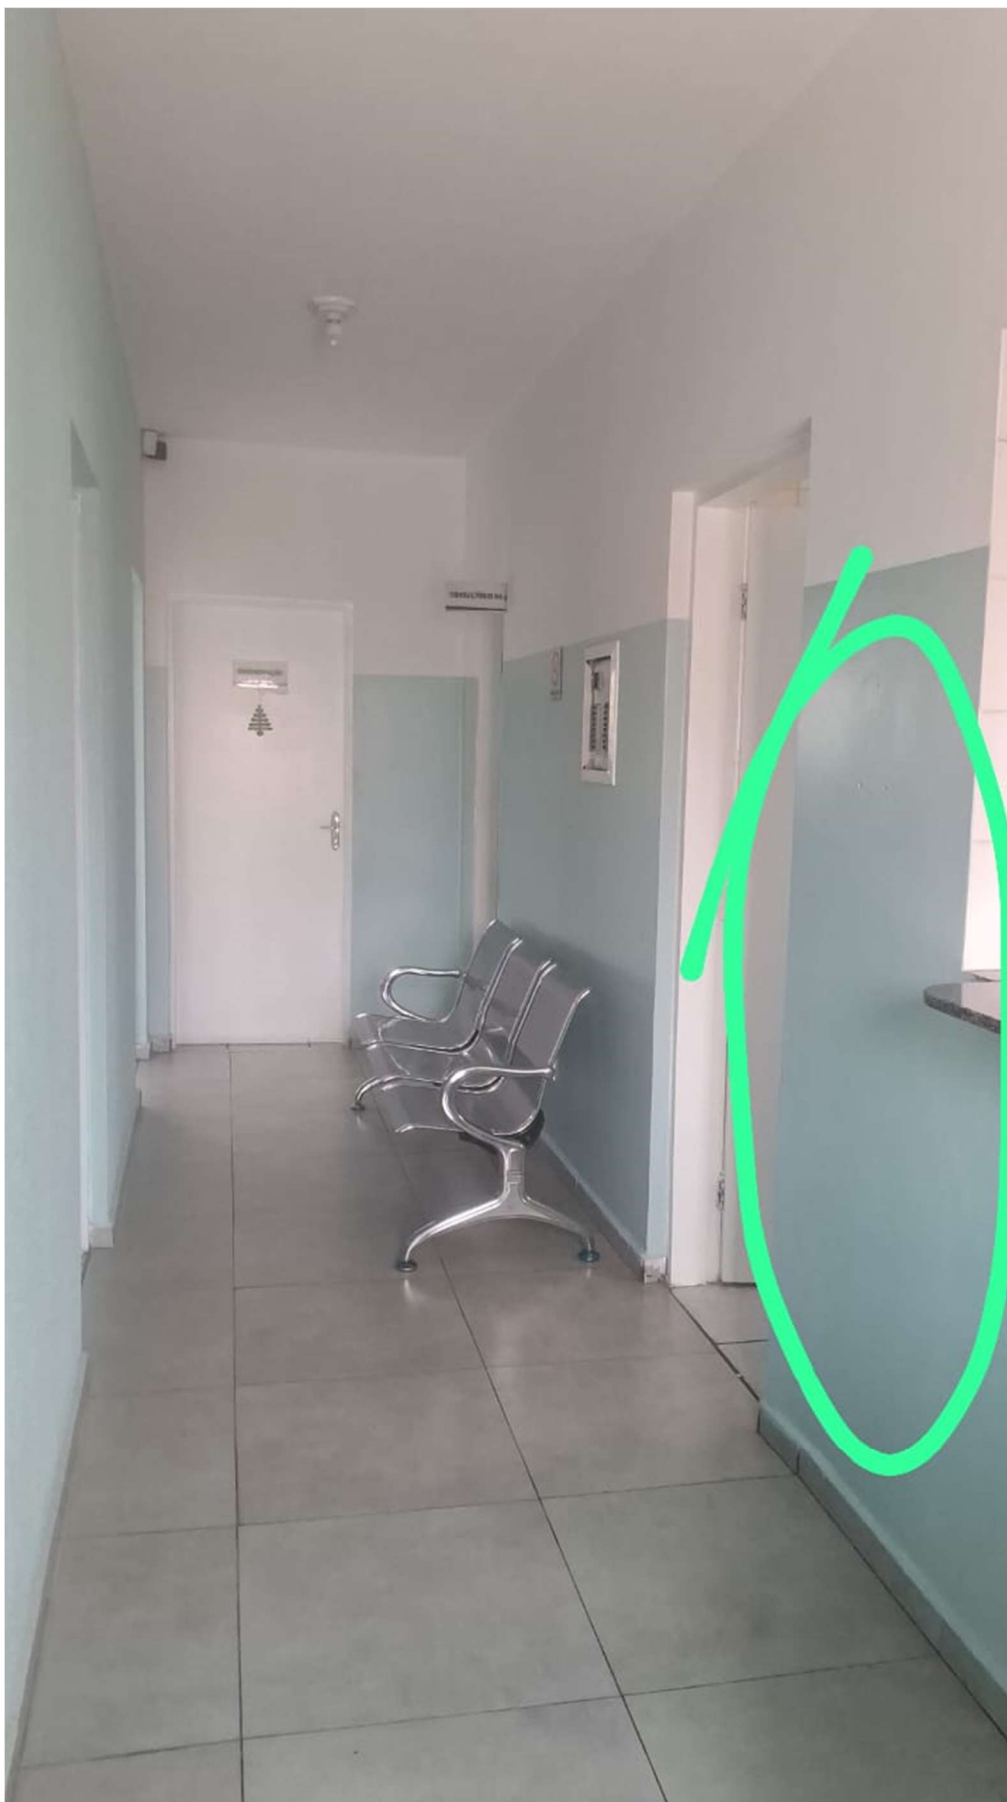
CORREDOR
PARA
ADEQUAÇÃO
ELETRICA E
HIDRAULICA
PARA RECEBER
BEBEDOURO
INDUSTRIAL

FALTA TAMPA
NA CAIXA DE
ENERGIA

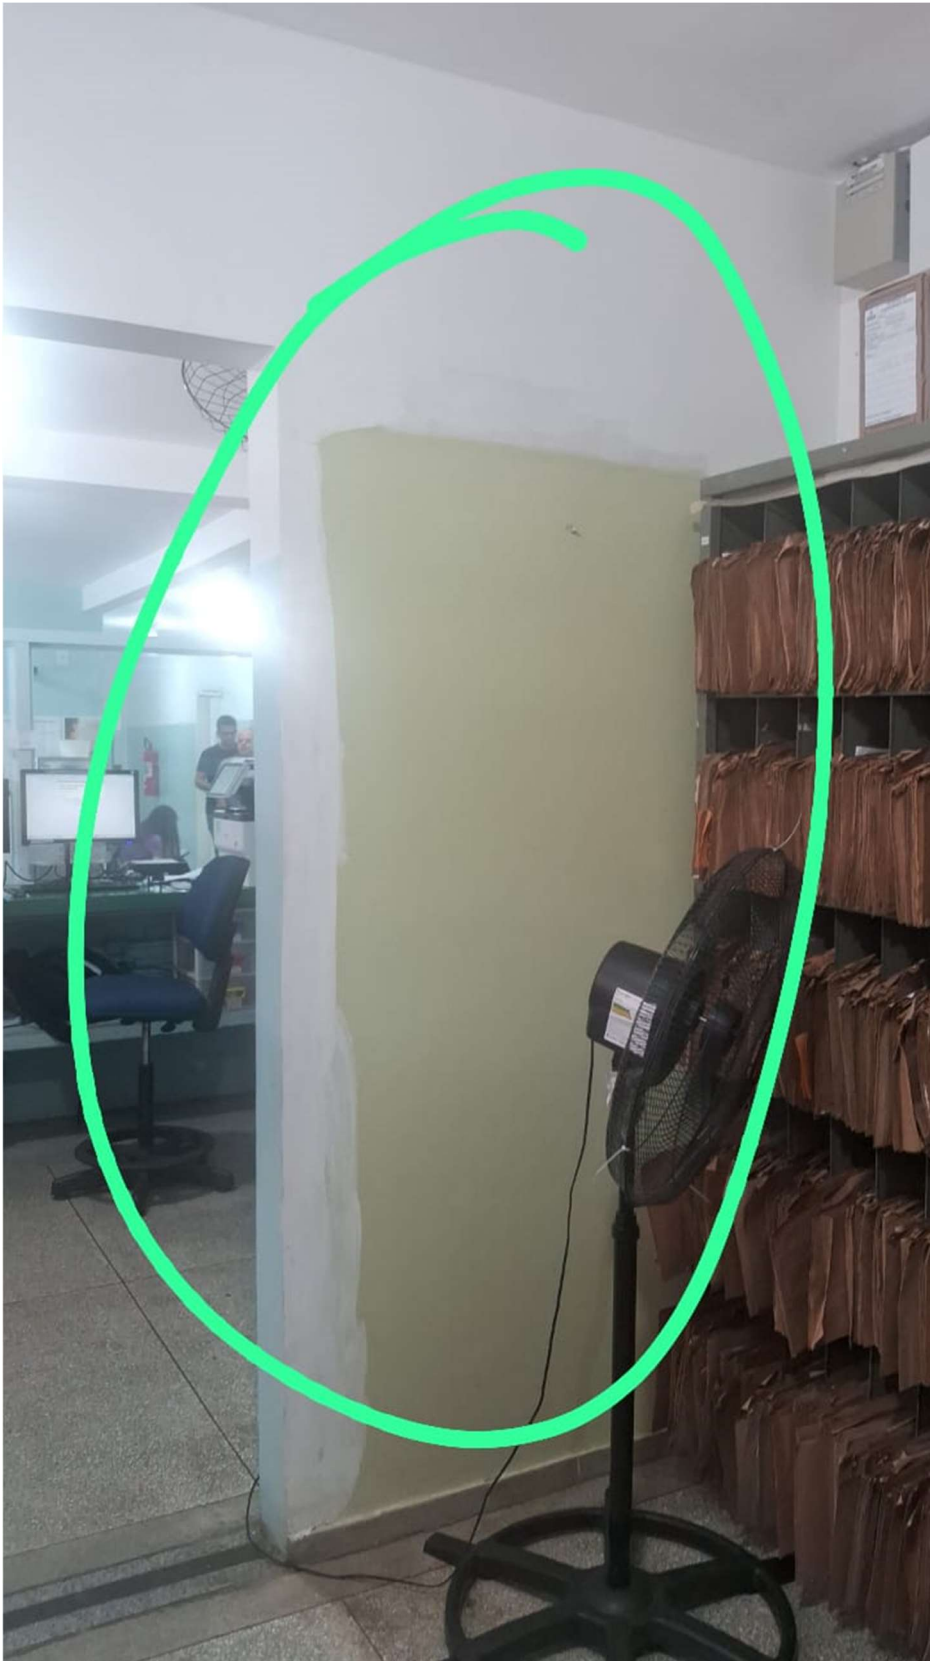
Falta pintura – em aberto da última reforma

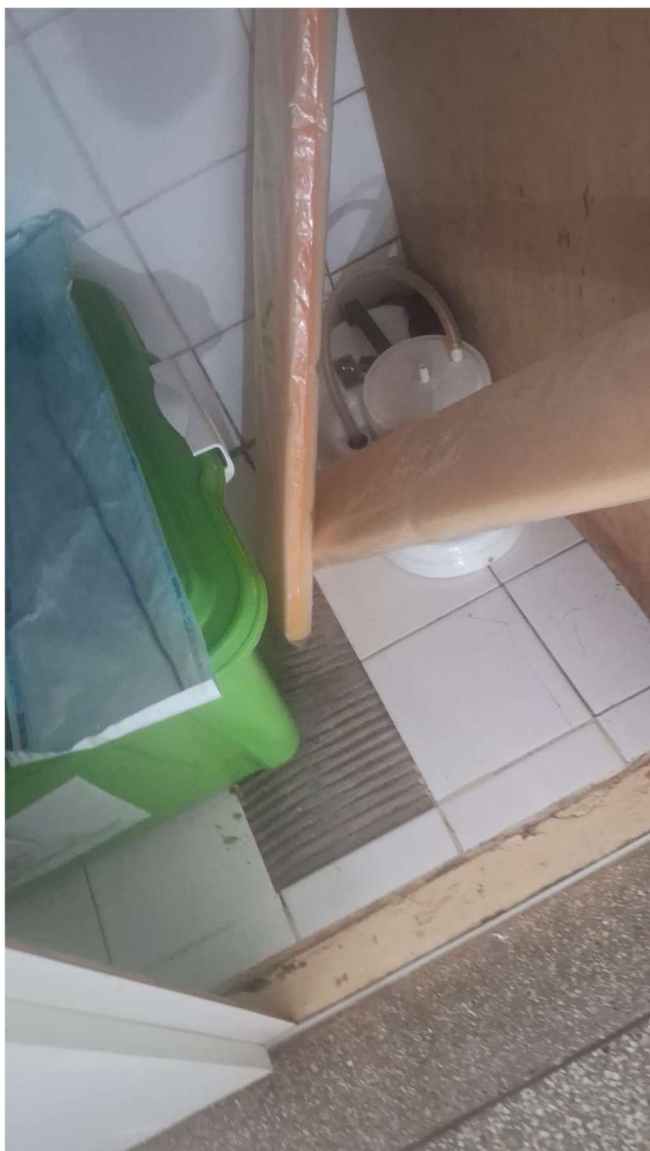
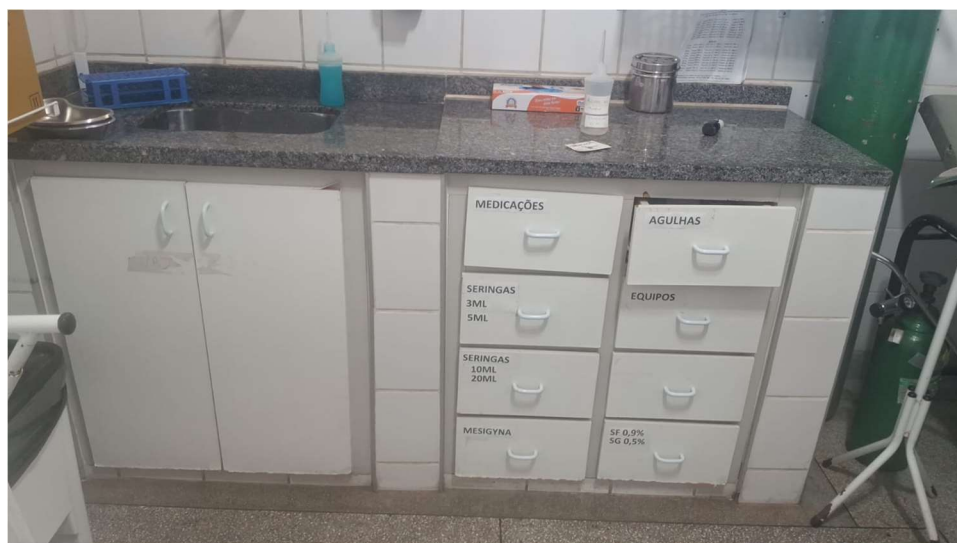
ARMÁRIOS SALA DE CURATIVO/EMERGÊNCIA

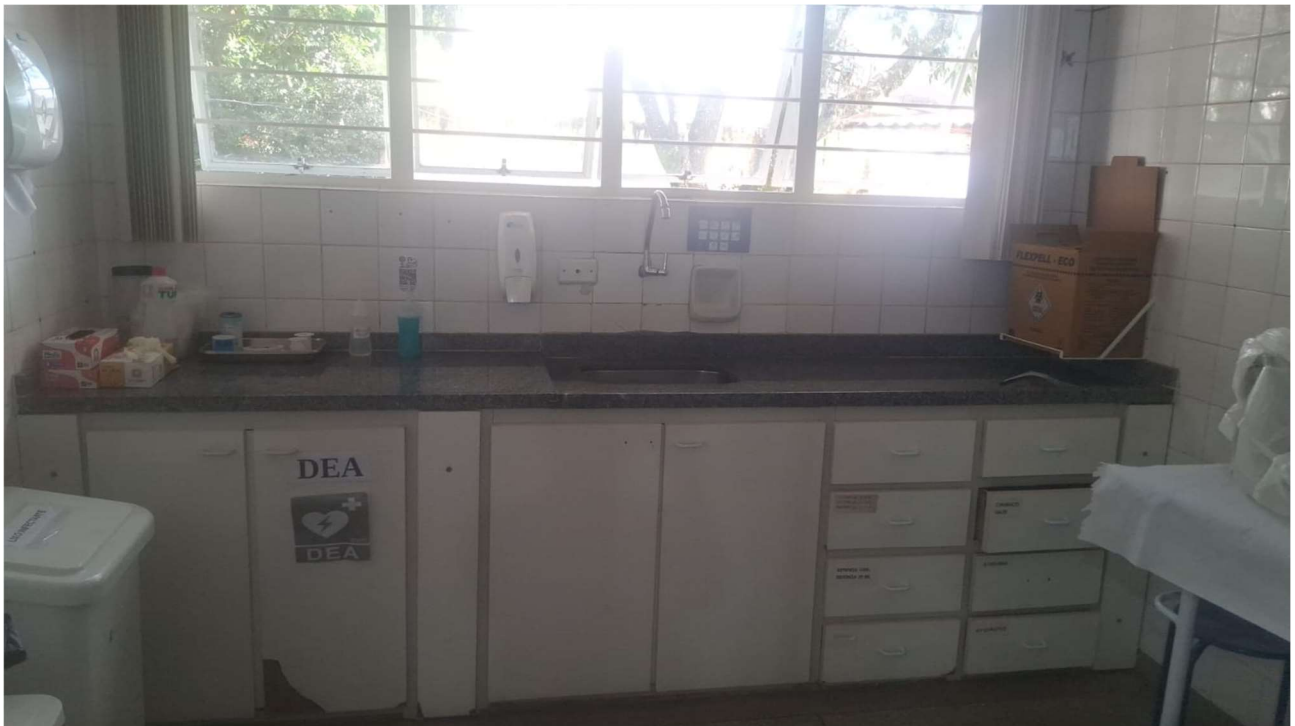
ARMÁRIOS SALA DE MEDICAÇÃO
