REQUERIMENTO

Requer informações e esclarecimentos acerca reparos no telhado e estrutura do CEI 41 Antonio Fratti, no Bairro Jardim Maria Eugênia.

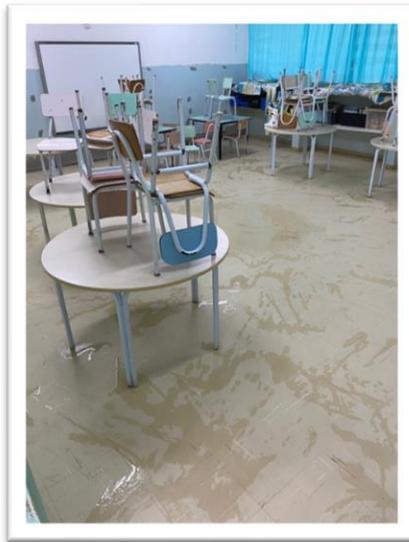
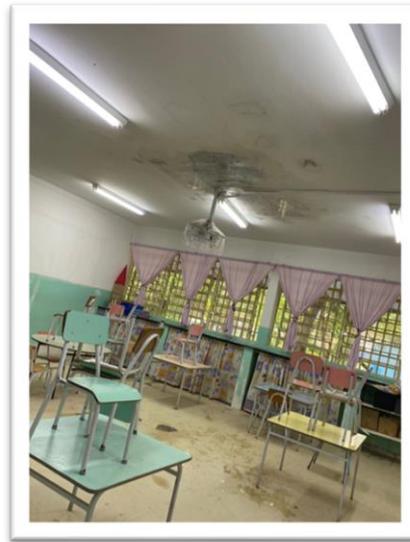
CONSIDERANDO que, durante visita à unidade no dia 11/11/2023 foram relatados por diversos pais de alunos problemas críticos no telhado, que, durante as últimas chuvas, comprometeram seriamente a utilização das instalações, afetando diretamente as salas de aula 2, 5 e 6, além de outras áreas essenciais como o almoxarifado, secretaria, banheiro dos professores, pátio e corredor do bebedouro das crianças;

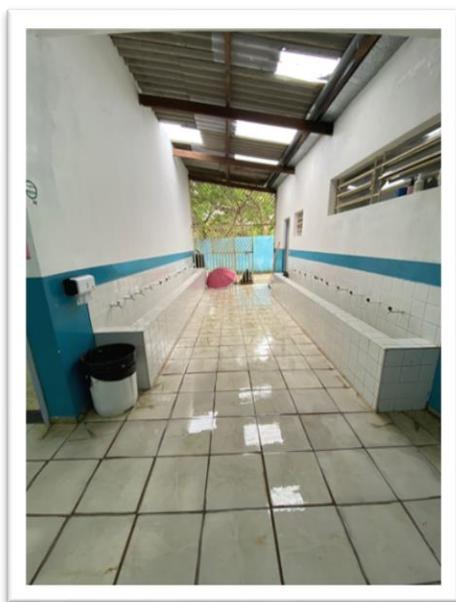
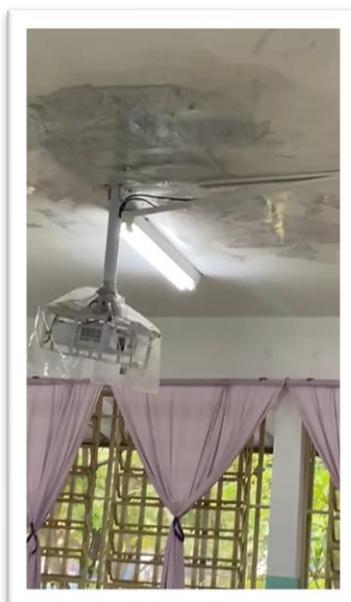
CONSIDERANDO que, apesar de uma revitalização recente com pintura realizada durante o recesso escolar, utilizando recursos do Fundo Rotativo, toda a pintura foi danificada devido às infiltrações, resultando em desperdício de recursos públicos e frustração para a comunidade escolar;

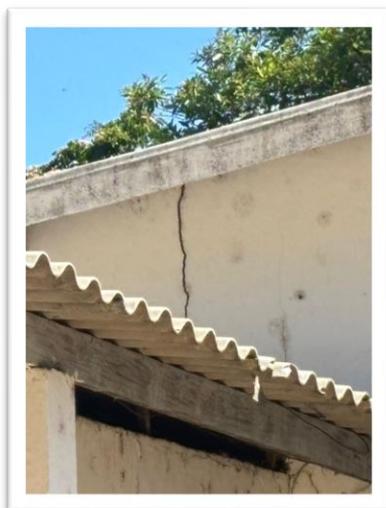
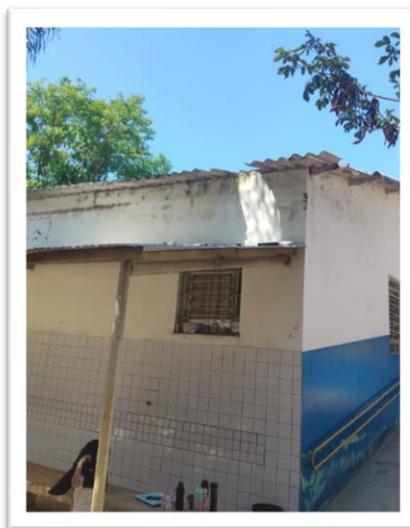
CONSIDERANDO que a infiltração de água também resultou na queima de diversas lâmpadas, comprometendo a iluminação adequada das instalações e aumentando os riscos de acidentes;
