CÂMARA MUNICIPAL DE SOROCABA

REQUERIMENTO

Requer informações sobre manutenção predial em CEI 118 "Leonyda da Silva Oliveira"

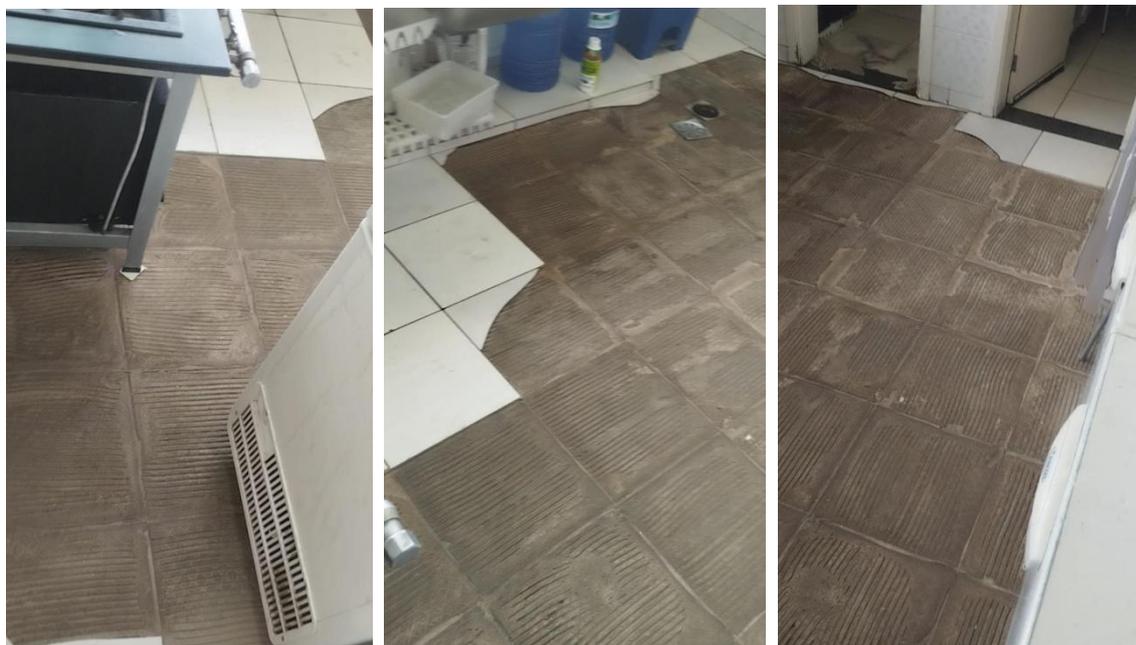
Legenda: Três imagens da cozinha da CEI, quase que totalmente sem piso no chão.

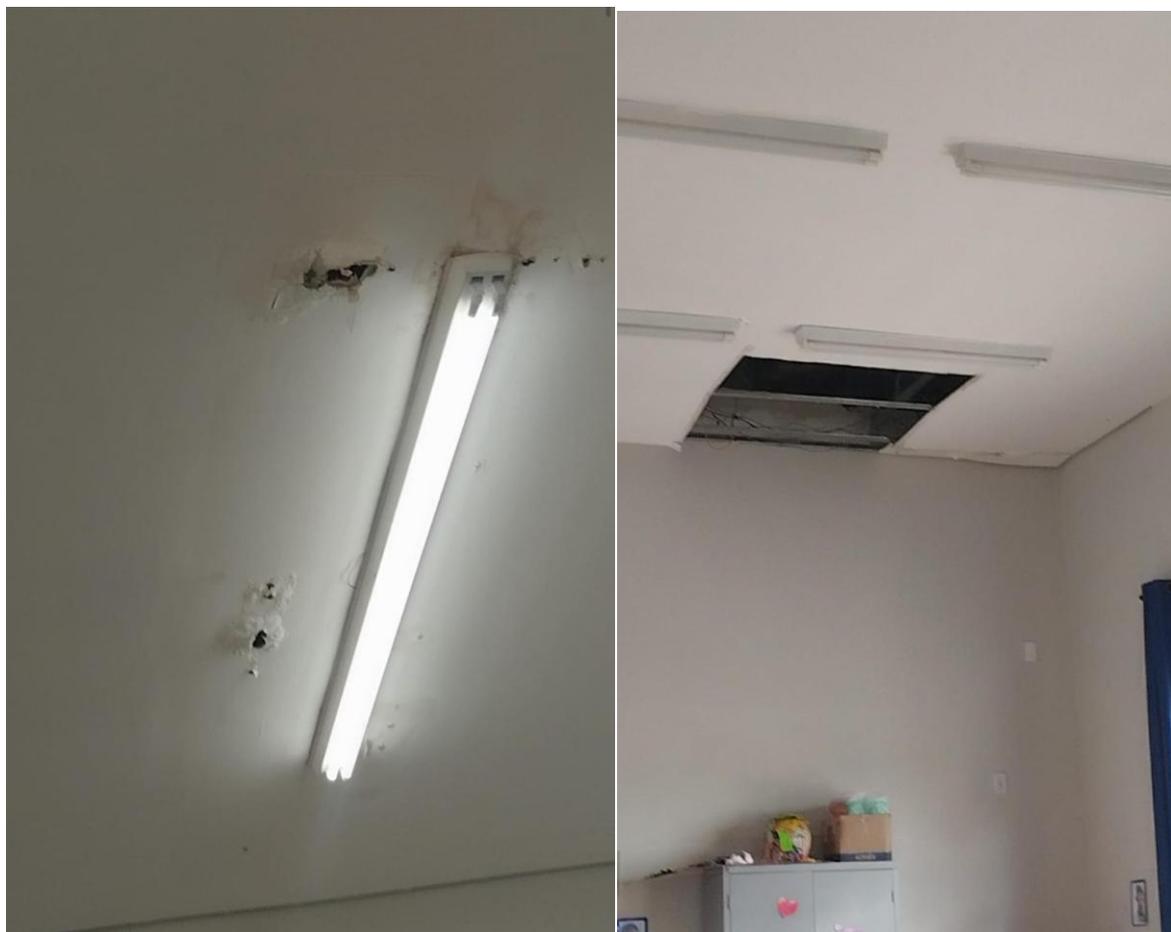
Imagem 1: forro do teto do refeitório, apresenta grande furos, chove dentro.

Imagem 2: forro caindo dentro da sala do berçário.

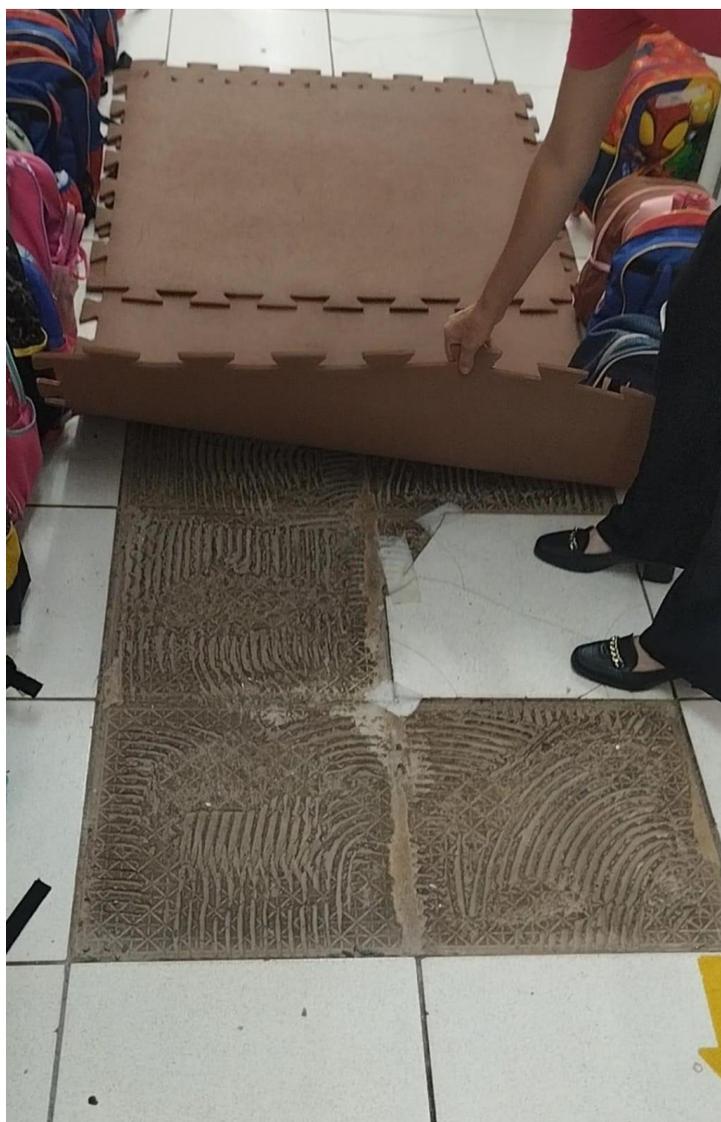
Legenda: Corredor das salas de creche I, II e III inteiro com os pisos quebrados, alguns trechos já sem piso e outros trechos com piso rachado.

Observa-se a sensação nos pés ao pisar, além de ser possível ver as rachaduras e emitir um som de cerâmica solta/esfarelada.

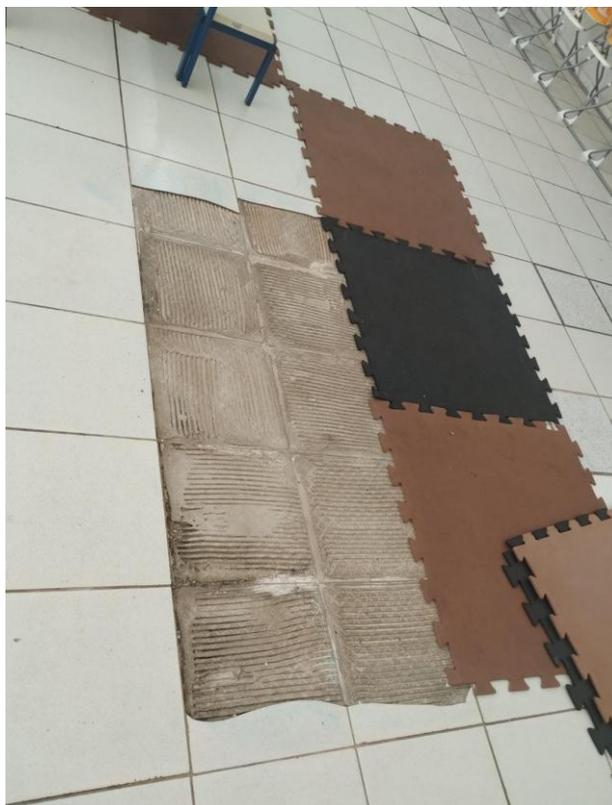
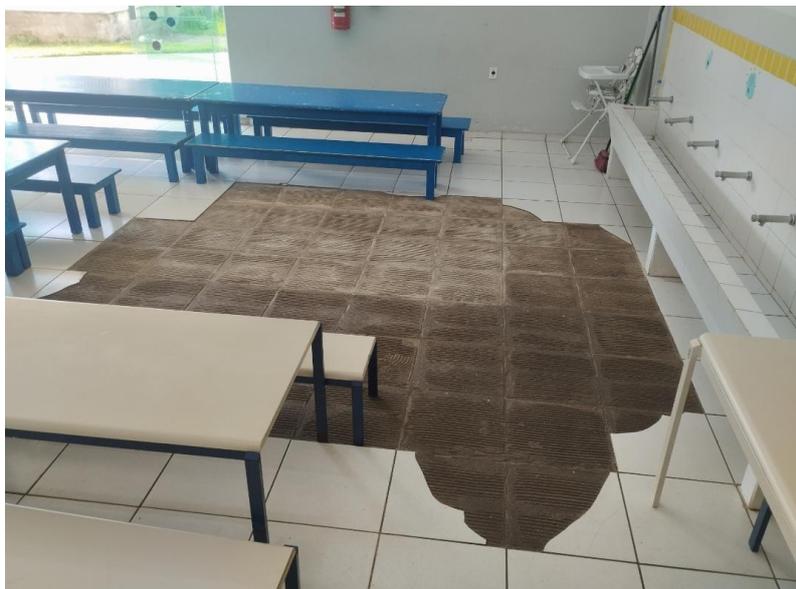
Legenda: ambas imagens da entrada e também refeitório do CEI. Alguns trechos sem piso estão cobertos com tatame.
