CPL 266/21 - Setor 5 - Requalificação de malha viária

1. INTRODUÇÃO

1.1 Rua Fernando Rogich Vieira – Vila Helena - Sorocaba/SP

1.2 Rua Paulo Cesar Cordeiro – Vila Helena - Sorocaba/SP

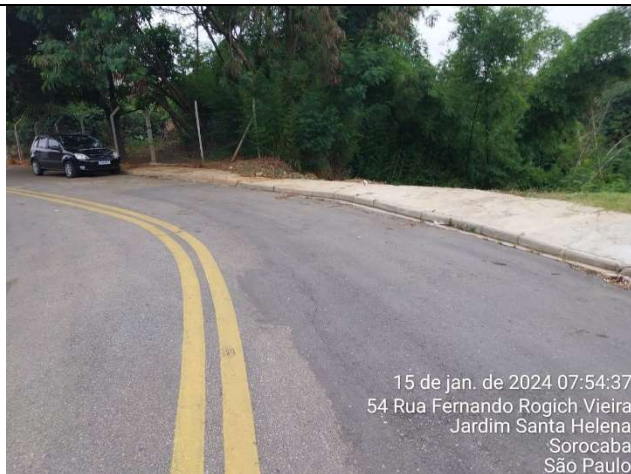
Foto 01 – pavimento com reparos (inicial)

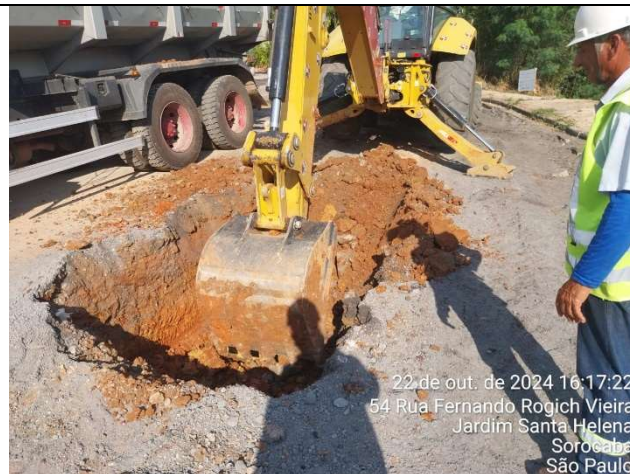
Foto 02 – Tratamento de base profundo (Atual)

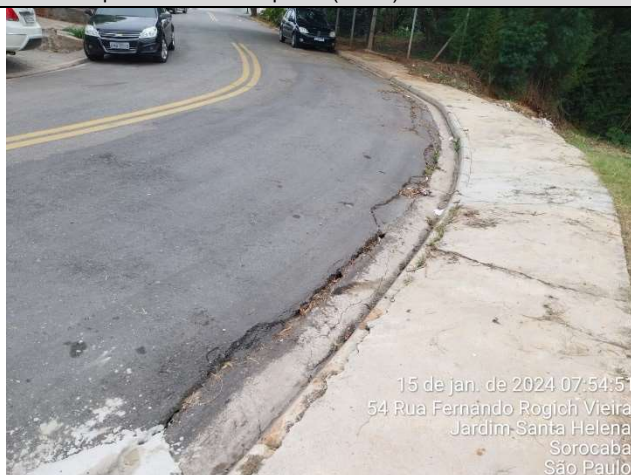
Foto 03 – pavimento com reparos (inicial)

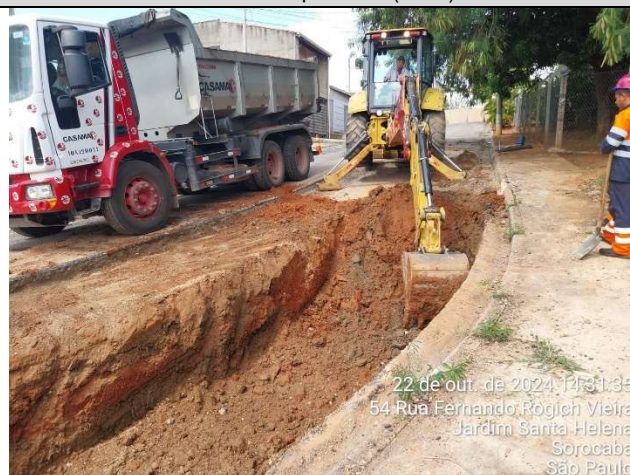
Foto 04 – Tratamento de base profundo (Atual)

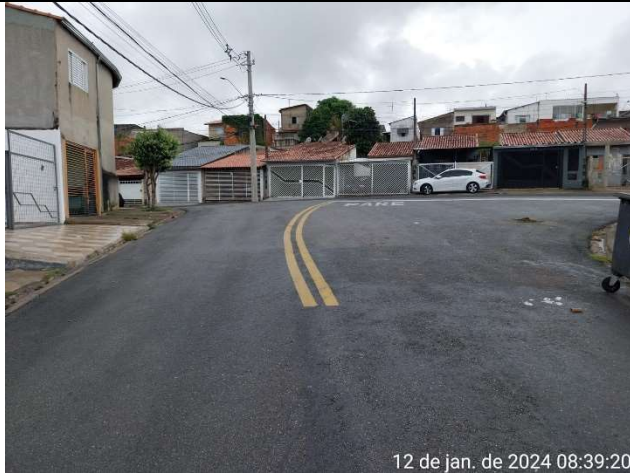
Foto 05 – Pavimento com reparo (inicial)

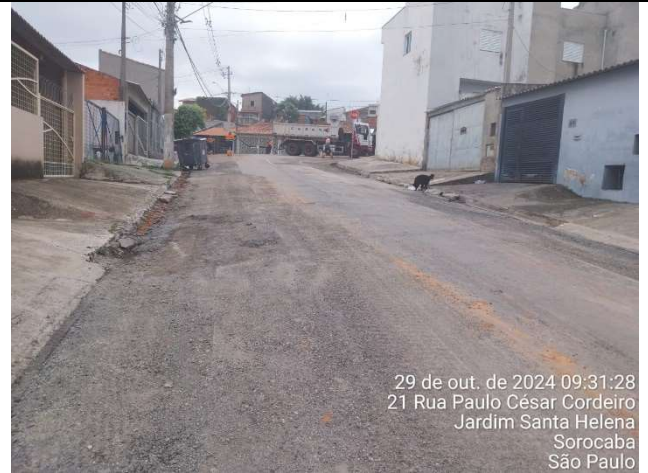
Foto 06 – Será iniciado o tratamento de base.

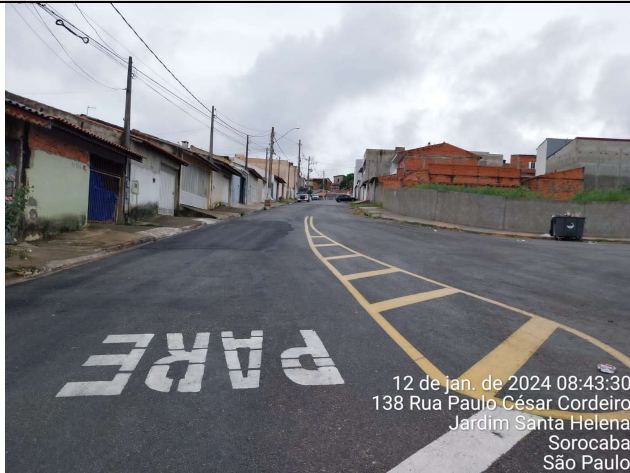
Foto 07 – Pavimento com reparo (inicial)

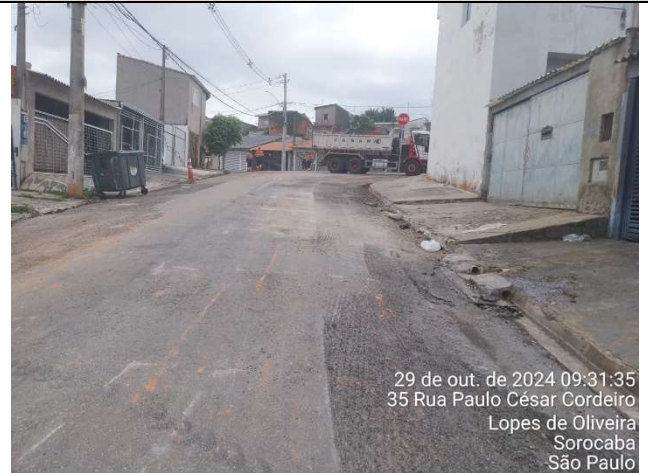
Foto 08 – Será iniciado o tratamento de base.
