**GP-RIM-0316/2025**

**RELATÓRIO TÉCNICO DE AVALIAÇÃO DE ÁRVORE**

**Relatório Técnico de Avaliação de Árvore**

PA nº: SEI 4.562/2025	Data de vistoria: 26/02/2025
Endereço: Rua João Batista Del Mastro, 332 - Parque Ouro Fino	
Assunto: Corte de Árvore

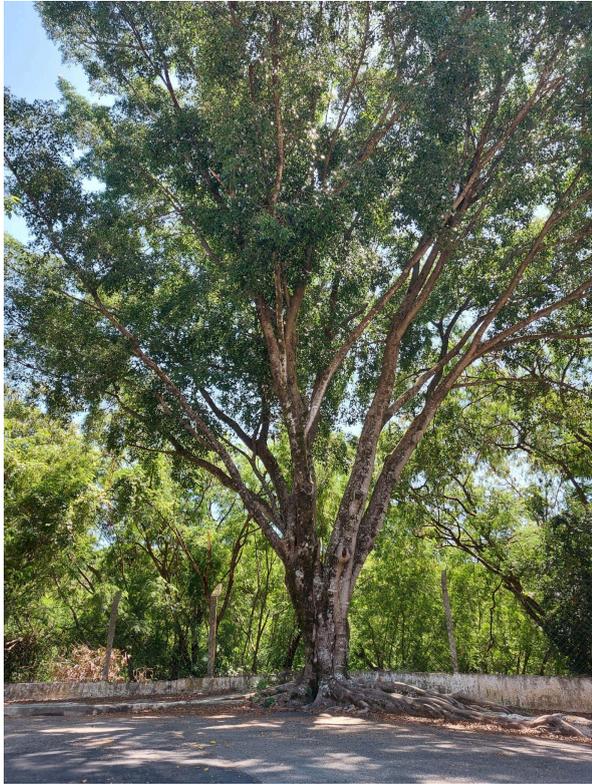
**Figura 1.** Vista geral do exemplar.

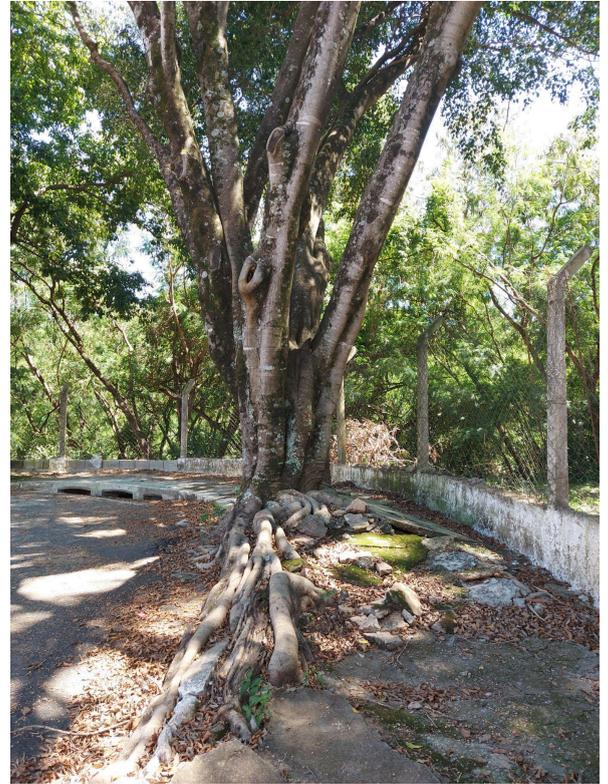
**Figura 2.** Vista lateral do exemplar e extensão das raízes.

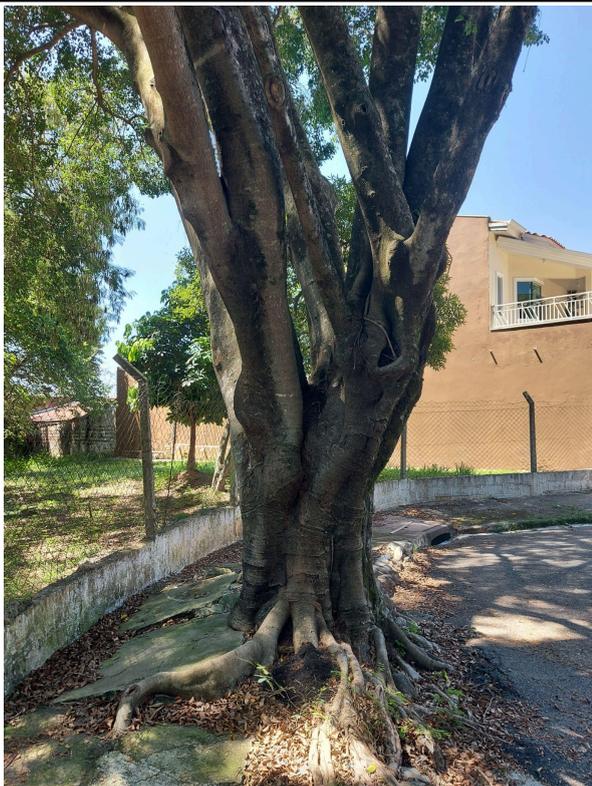
**Figura 3.** Vista lateral do exemplar .

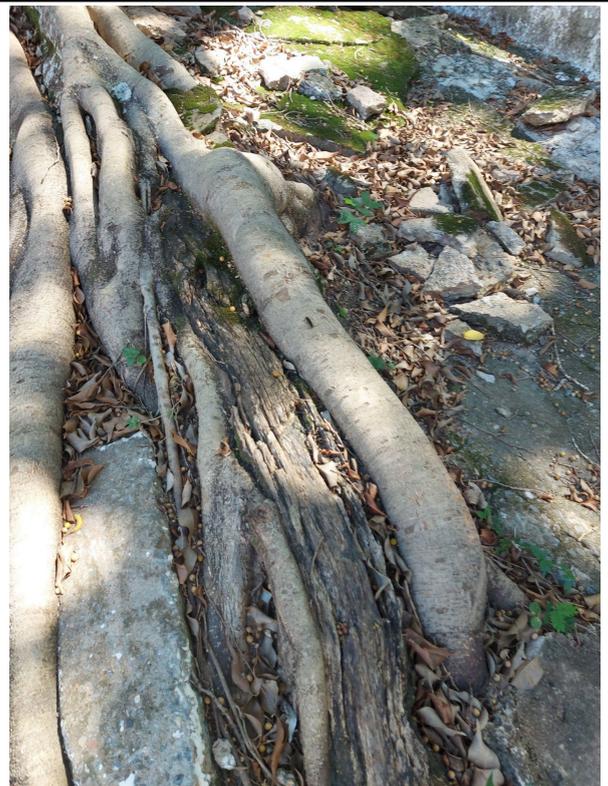
**Figura 4.** Região seca na raiz.

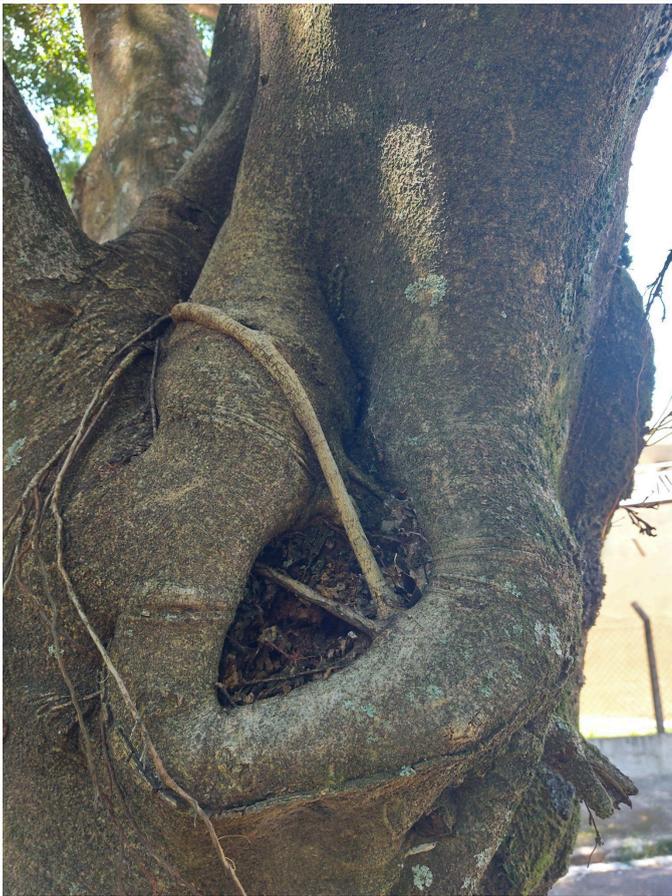
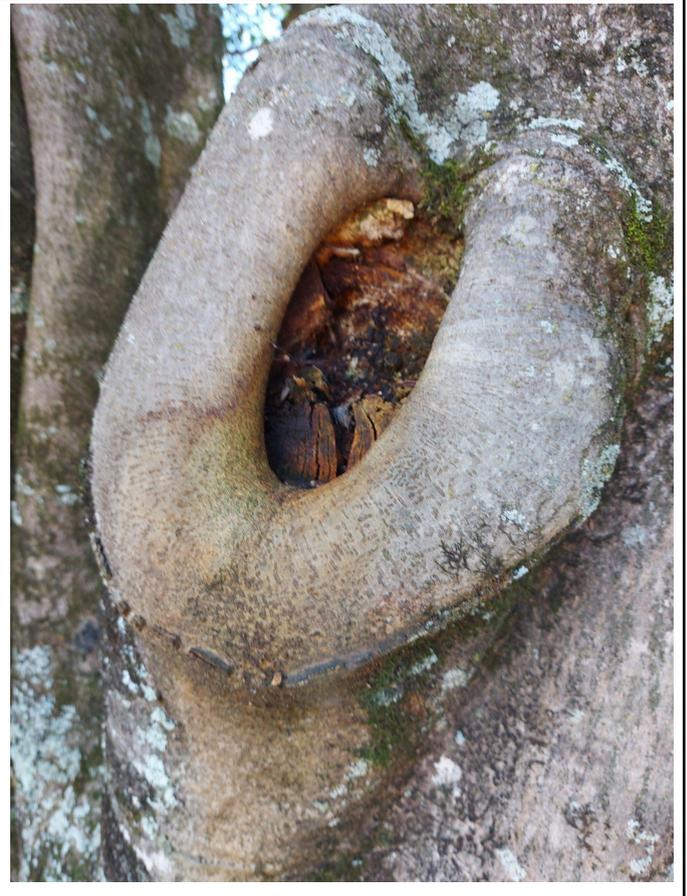
**Figuras 5 e 6.** Cavidades de profundidade superficial.

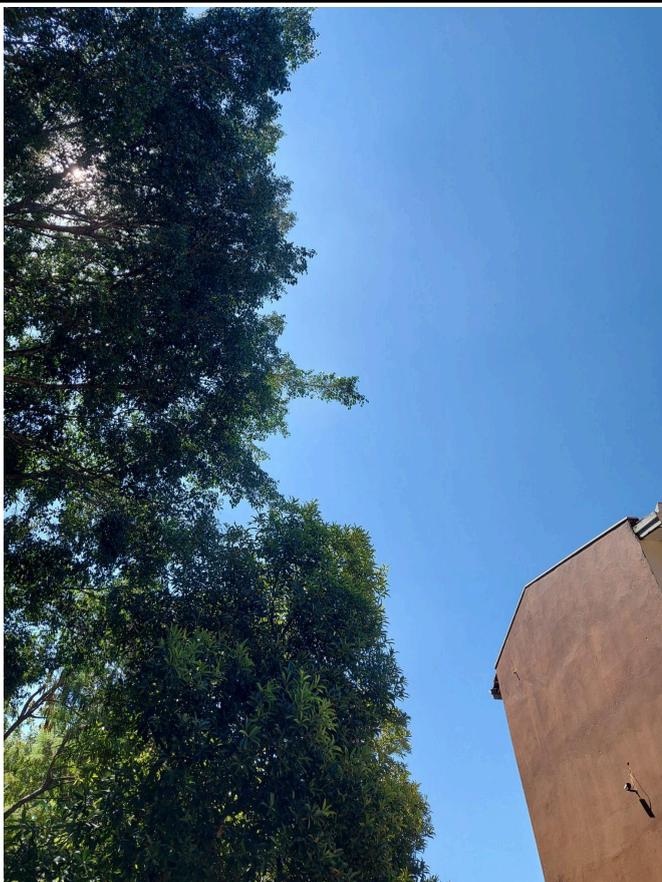
**Figura 7.** Não há interferência da copa com a edificação do interessado.

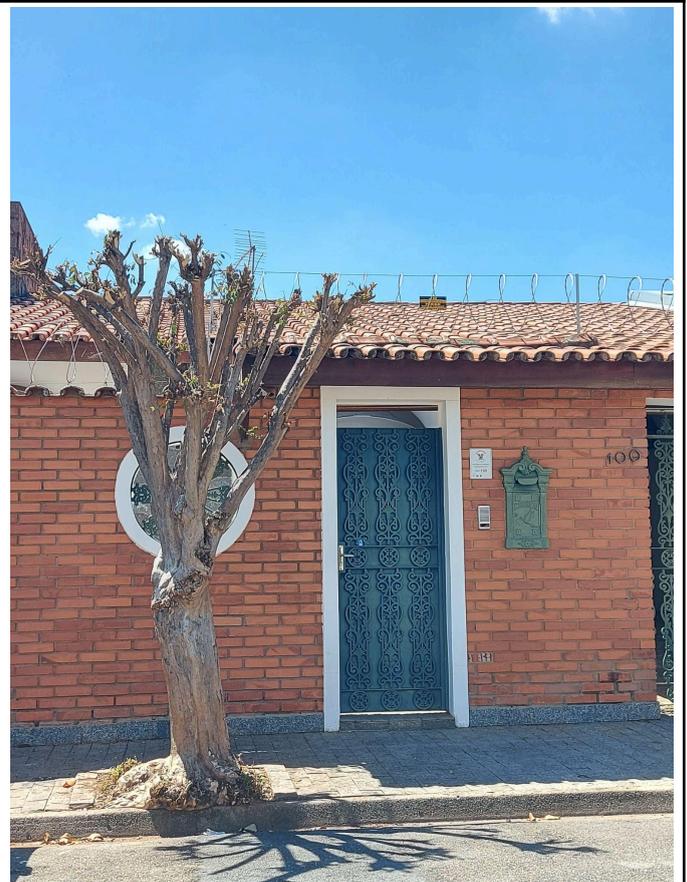
**Figura 8.** Poda drástica em exemplar localizado na calçada do lote 34.52.99.0095

Durante o deslocamento para o local da vistoria, houve a constatação de poda drástica em exemplar localizado na calçada do lote 34.52.99.0095, considerado infração ambiental, conforme artigo 77 do Decreto Municipal 21.007/2014. Dessa forma, sugiro encaminhamento para a Seção de Fiscalização.

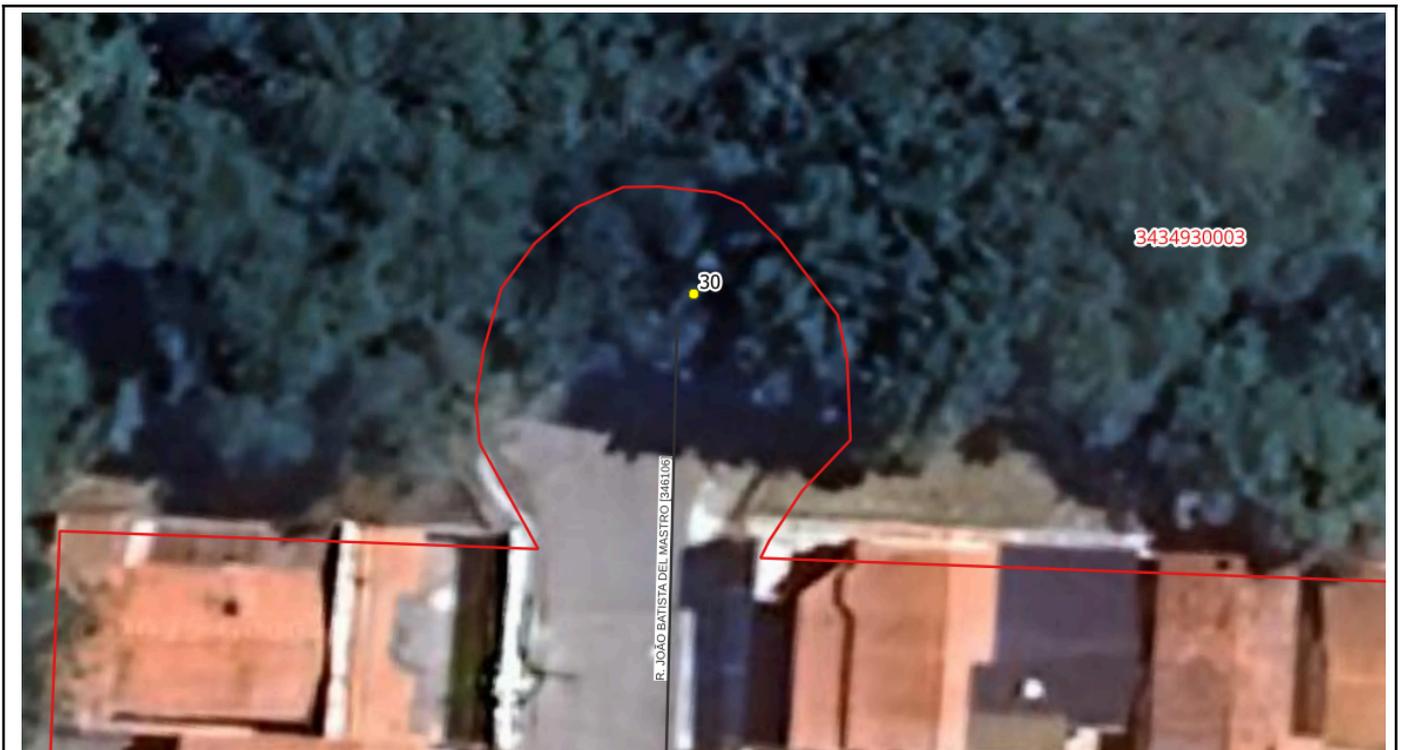
**Figura 9.** Ponto 30 representando a localização do exemplar alvo desta vistoria.

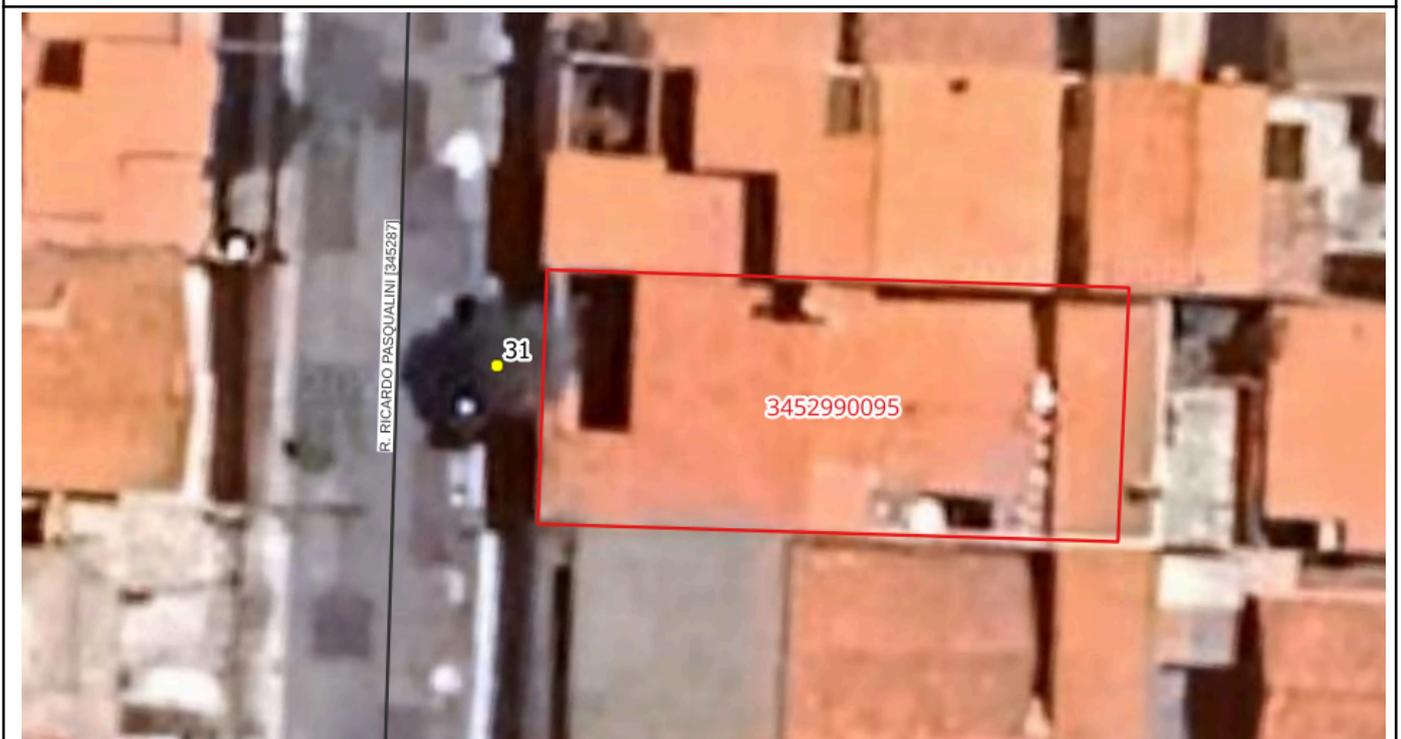
**Figura 10.** Ponto 31 representando a localização de exemplar constatado com poda drástica.
