GP-RIM-0600/2024

Assunto: Vistoria Técnica em Unidades de Saúde

Assunto: Visita técnica em Unidades de Saúde

Laudo de Visita Técnica

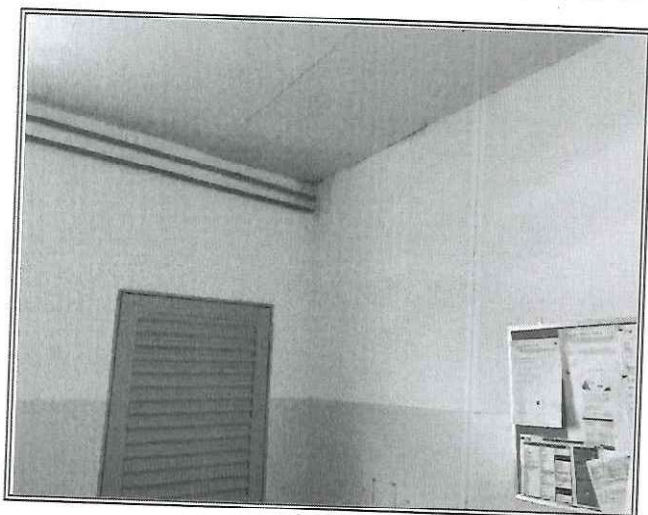
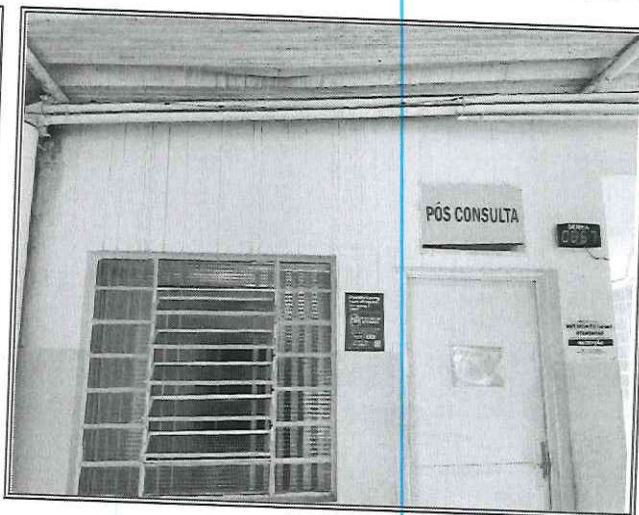
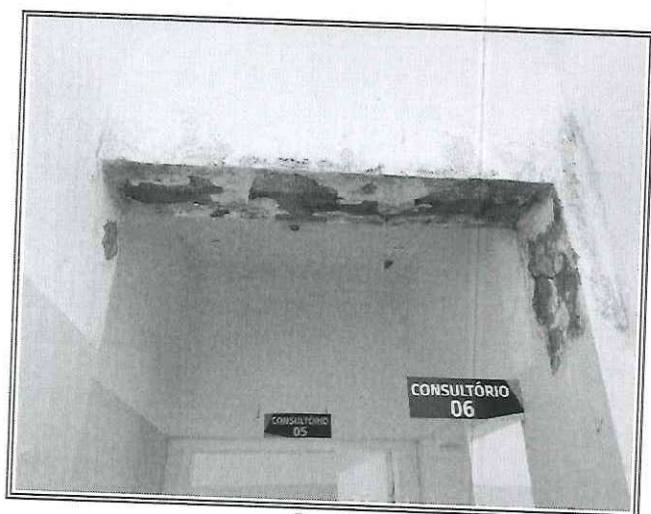
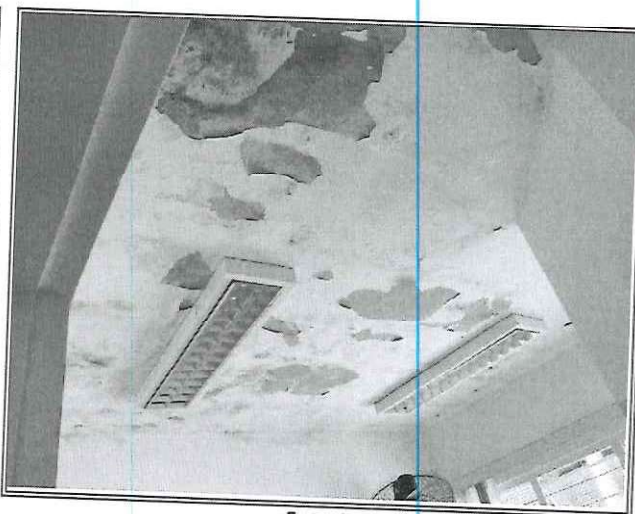
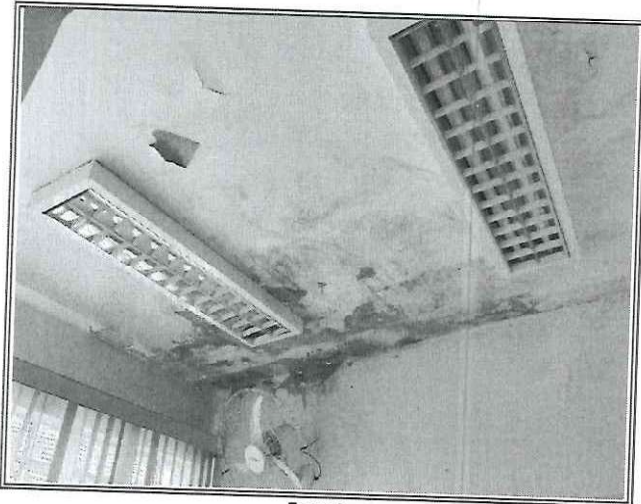
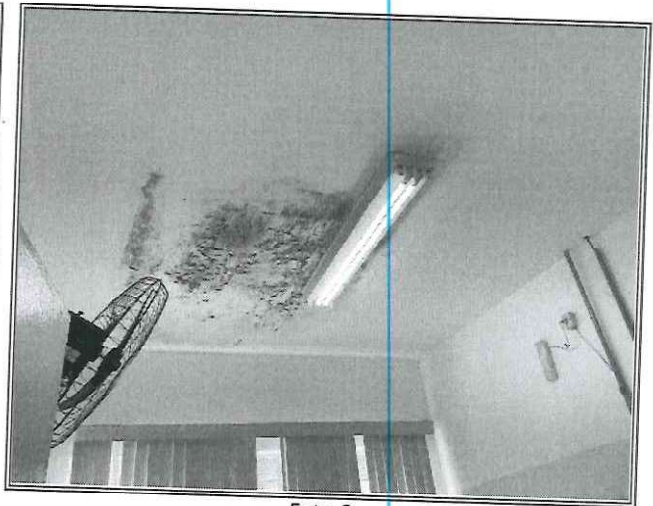
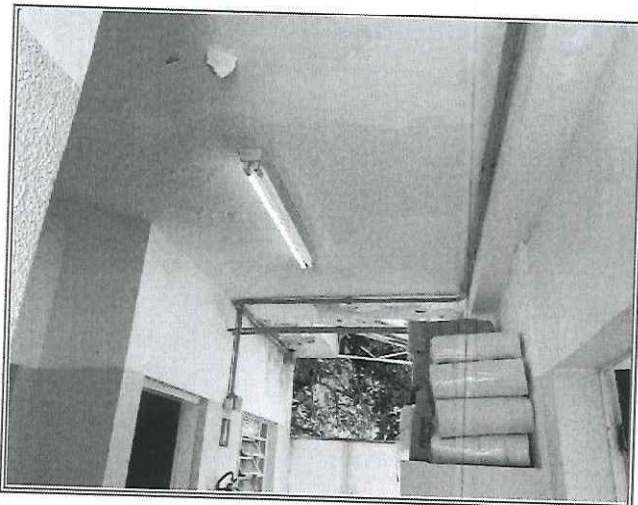
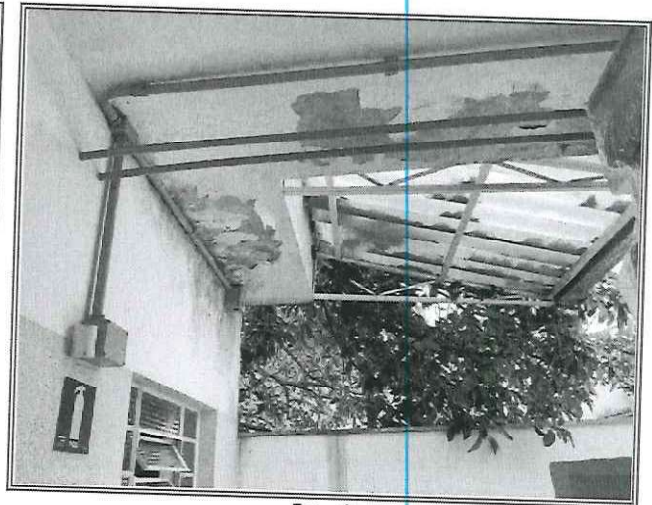
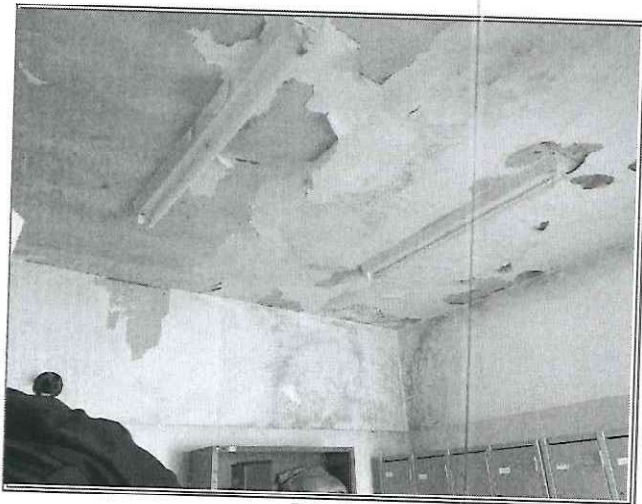
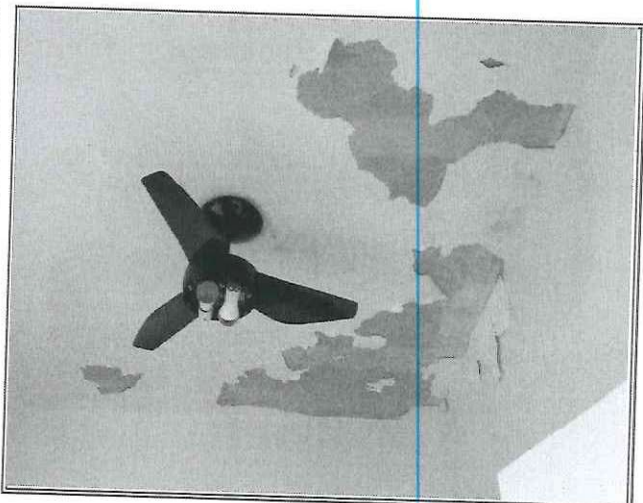
Unidade: UBS BRIGADEIRO TOBIAS

- **Brigadeiro Tobias:** A unidade necessita de reforma geral, com ênfase em telhado e calhas, tendo em vista que os problemas com infiltrações são muito grandes. De acordo com a coordenação, o problema é recorrente, porém se agravou com as fortes chuvas;

- Diversas infiltrações severas pela unidade.
- Necessário que seja feita a manutenção completa no telhado e limpeza de calhas.
- Informado pela coordenadora da unidade que é um problema antigo, porém se agravou com as chuvas recentes.

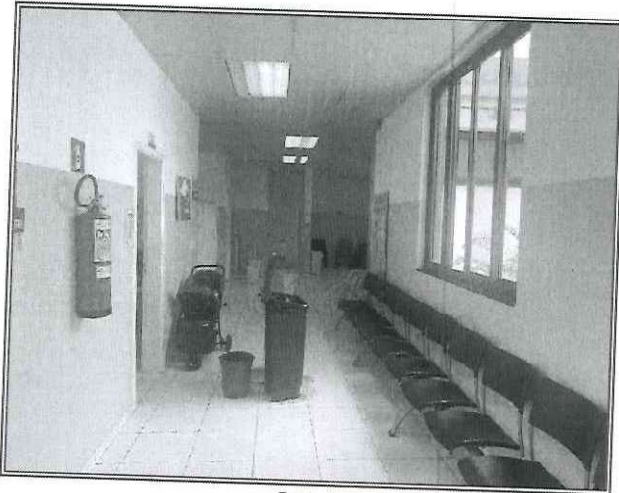
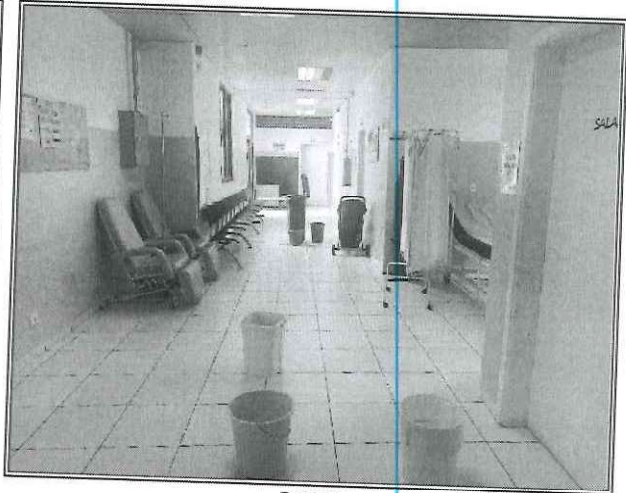
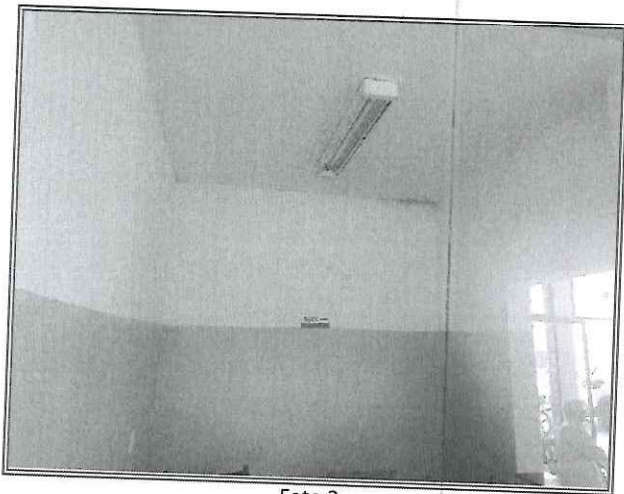
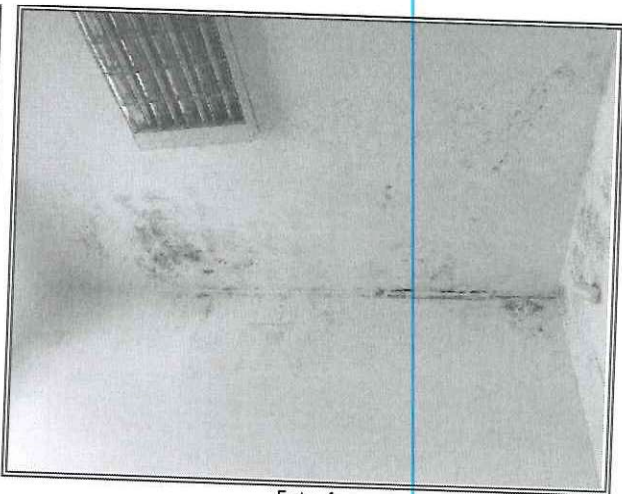
Unidade: UBS HABITETO

- **Habiteto:** Diversos pontos com vazamentos e infiltrações, além de instabilidade elétrica. Será necessário manutenção geral no telhado, calhas e revisão elétrica;

- Vazamento intenso na unidade, principalmente nos corredores de acesso.
- Desarmamento de disjuntor com frequência, possivelmente devido a entrada de água nas instalações.

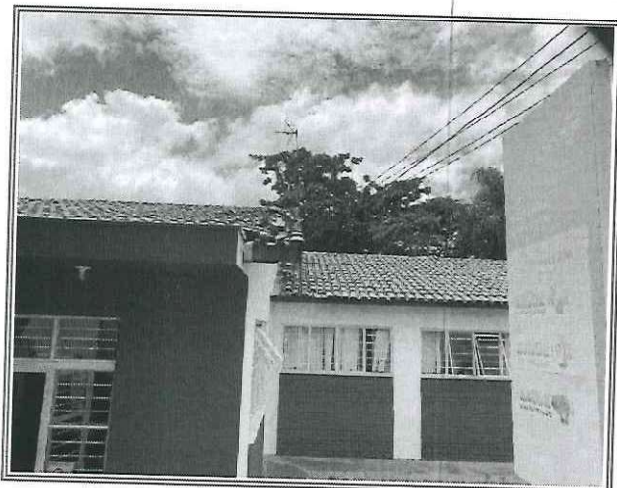
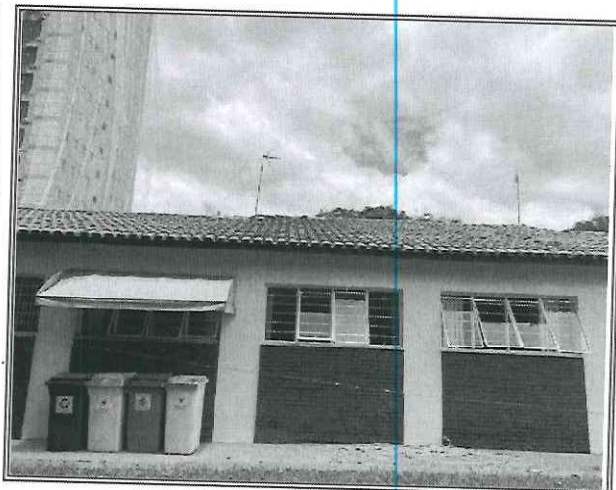
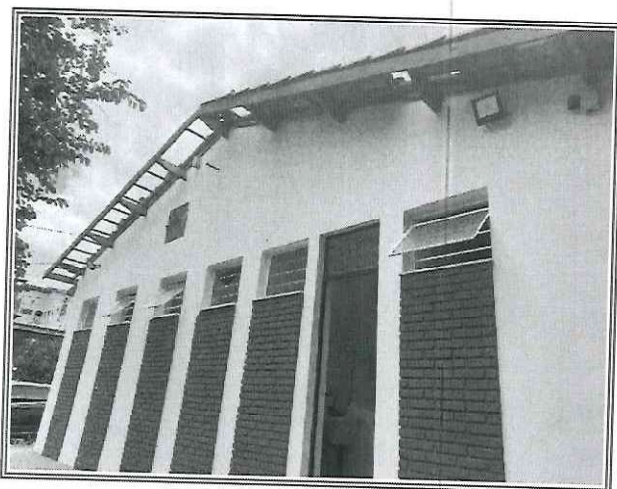
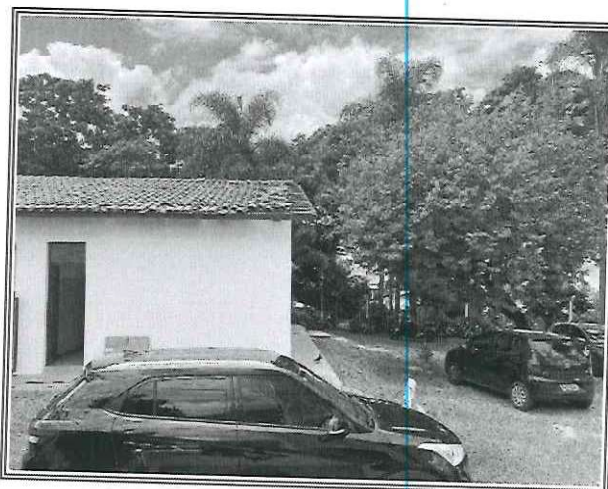
Unidade: UBS SANTANA	Data: 24/01/2024
Local: R. Dr. Deodoro Réis, 150 - Vila Santana	Responsável: Thais

- **Santana:** A unidade está parcialmente destelhada e com pontos de infiltração. Necessário a reposição e realinhamento das telhas;
- **Carandá:** Diversos pontos com vazamentos e infiltrações, além da queda parcial do forro. Será necessário manutenção geral no telhado, calhas e forro;

- Unidade parcialmente destelhada

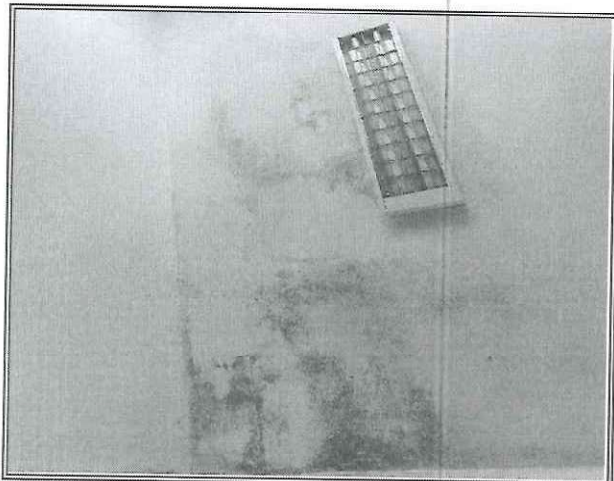
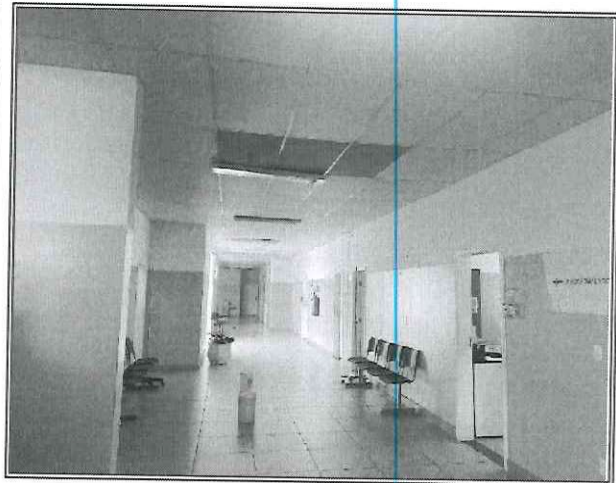
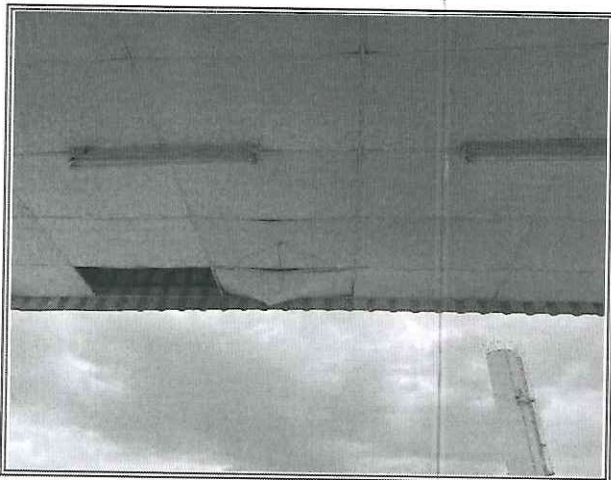
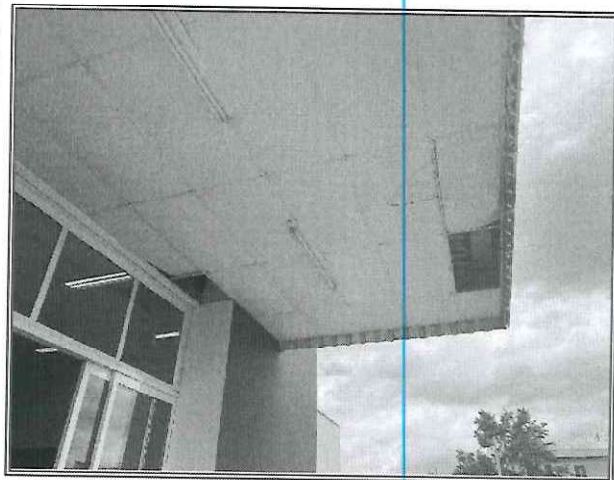
Unidade: UBS CARANDÁ	Data: 24/01/2024
Local: R. Romeu Benedicto Darbello, 248 - Carandá	Responsável: Natália

- Forro da unidade cedeu.
- Vazamento no telhado e nas calhas da unidade.

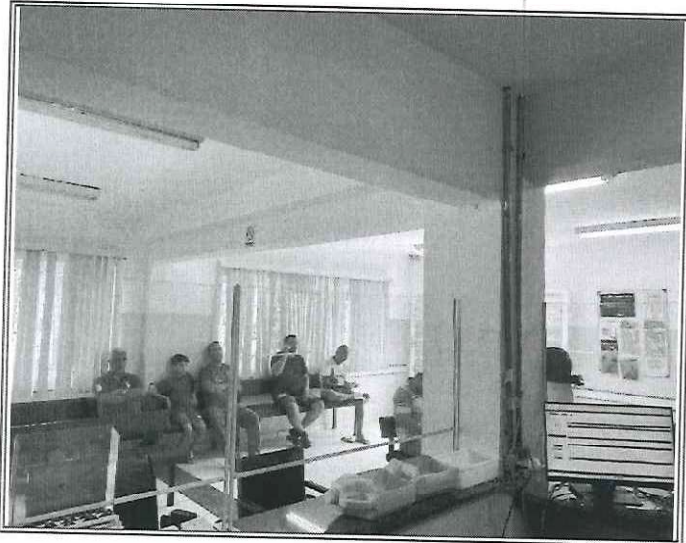
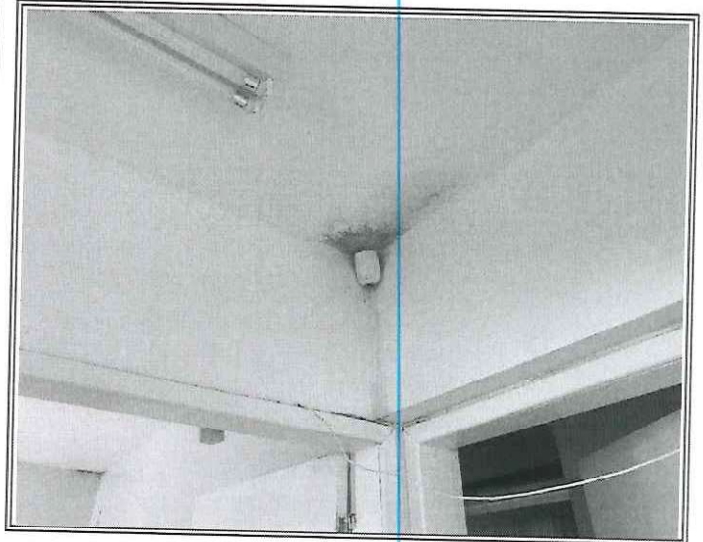
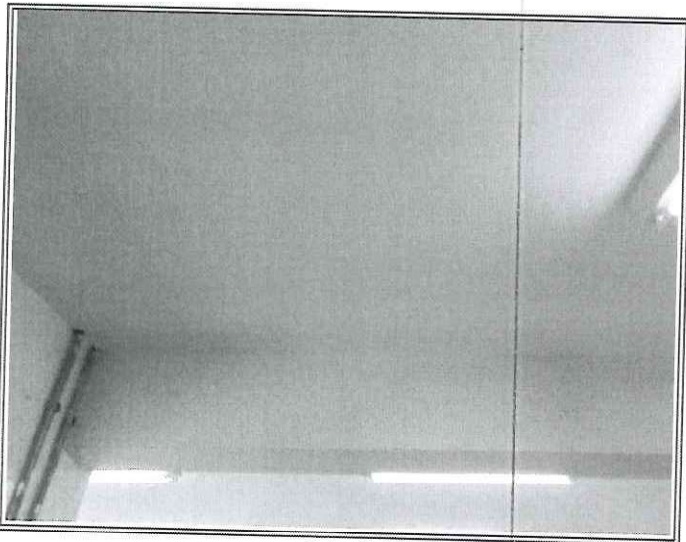
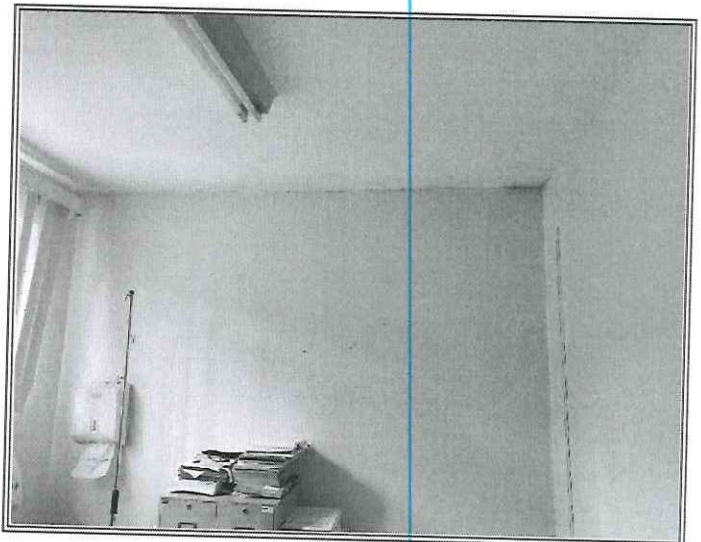
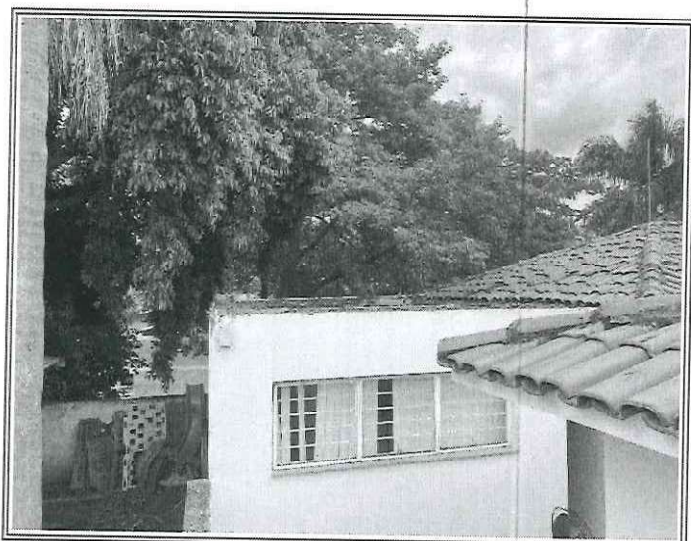
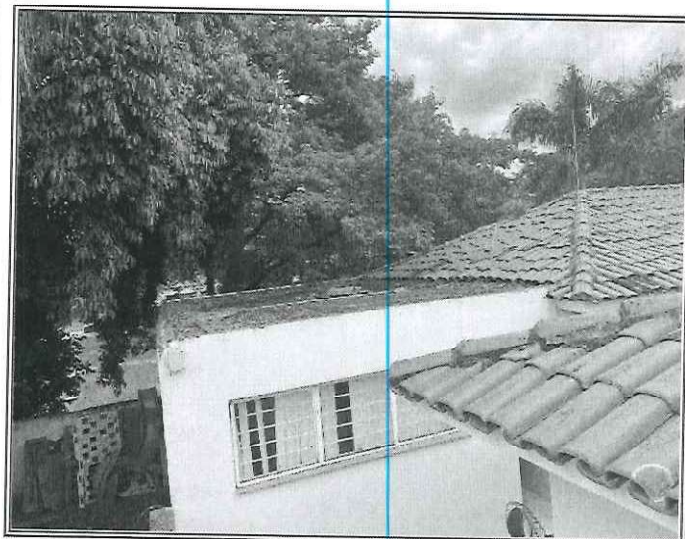
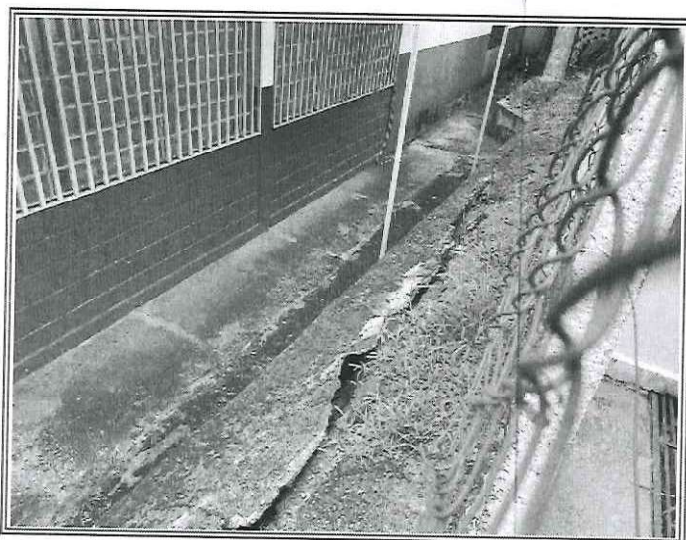
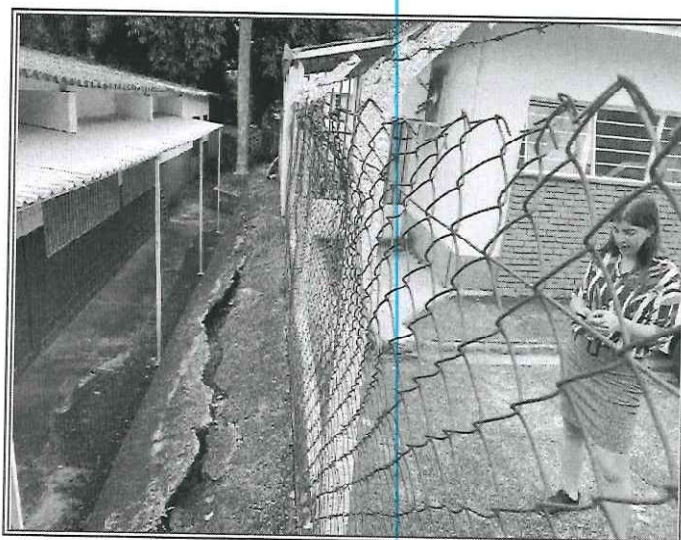
Unidade: UBS MARIA EUGÊNIA

- **Maria Eugênia:** A unidade apresenta alguns pontos com infiltração, devido a telhas desalinhadas e parte da unidade apenas com laje sem impermeabilização adequada. Além disso, o muro de contenção de divisa com a CEI 41 está comprometido. Será necessário realizar a manutenção no telhado e correta impermeabilização da laje. Quanto ao muro de contenção, foi acionado a Defesa Civil para avaliação, mas ainda não recebemos o relatório, porém se faz necessário que a manutenção seja realizada em caráter de urgência.

- Muro de contenção de divisa com a escola comprometido (será acionada a Defesa Civil).
- Alguns pontos de infiltrações na unidade.
- Laje sem telhado e com impermeabilização deficiente.

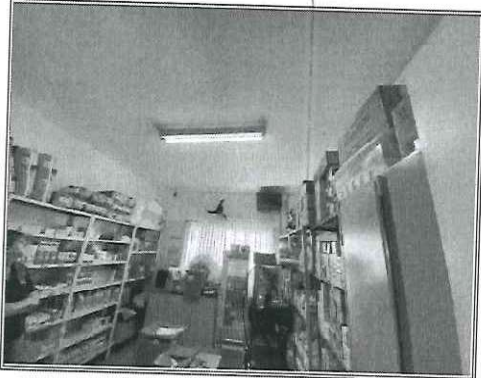
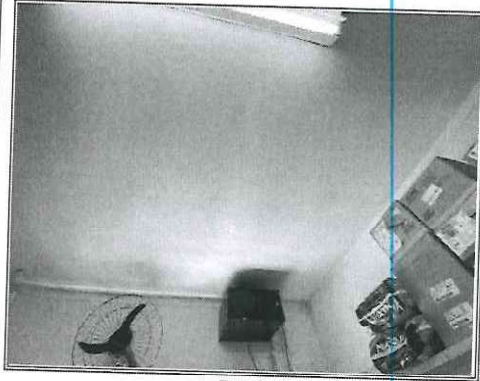
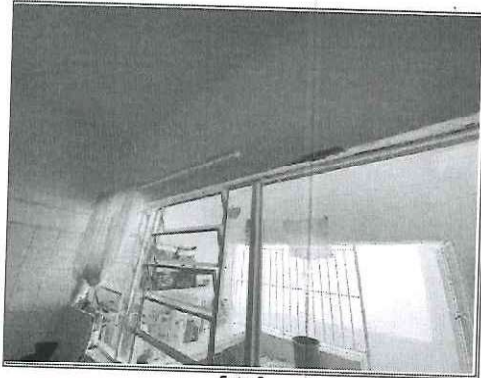
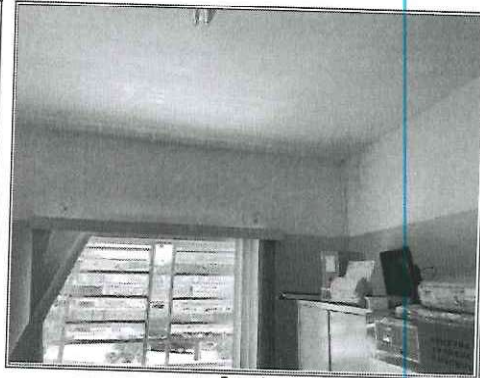
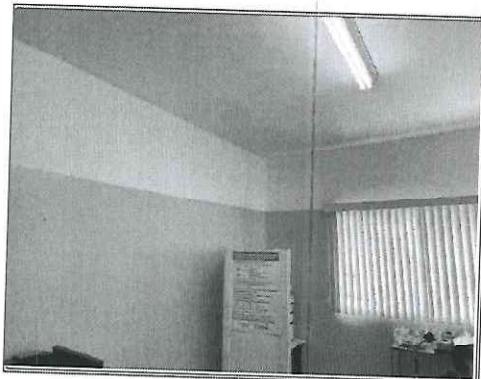
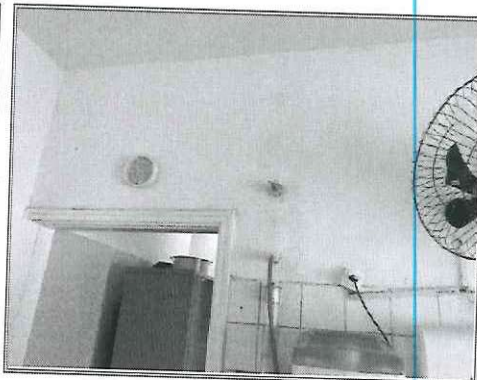
Unidade: UBS ESCOLA	Data: 24/01/2024
Local: Av. Comendador Pereira Inácio, 500 - Jardim Vergueiro	Responsável: Karina

- Vazamento e infiltrações ocorrendo na farmácia, sala de vacina e cozinha.
- Provavelmente telha quebrada e/ou entupimento de calha.
- Deve ser feito a substituição das telhas danificadas, limpeza e vedação das calhas.

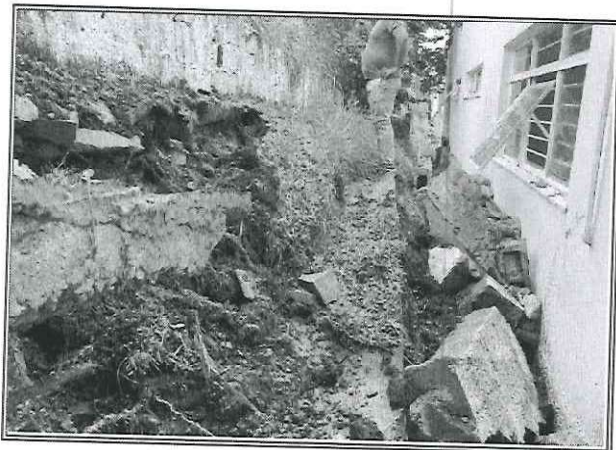
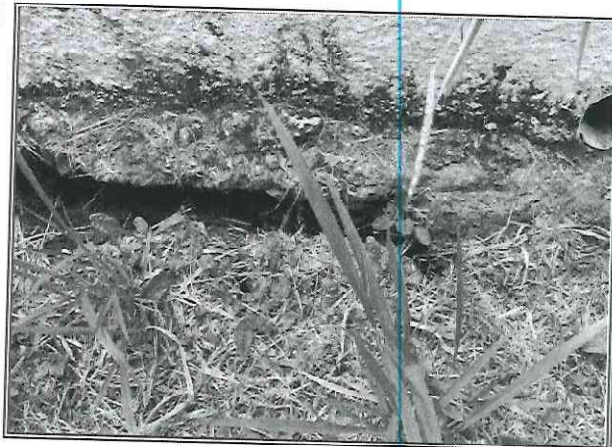
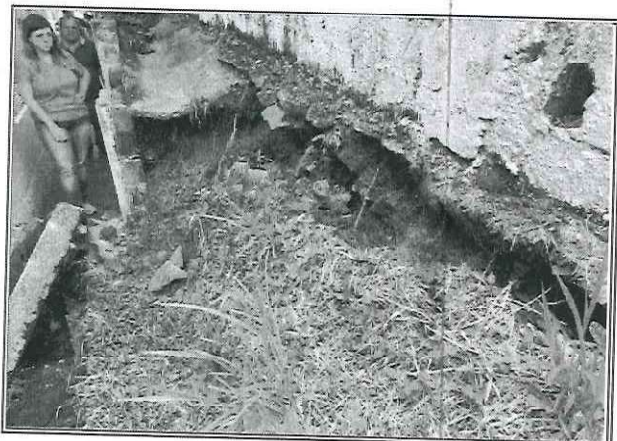
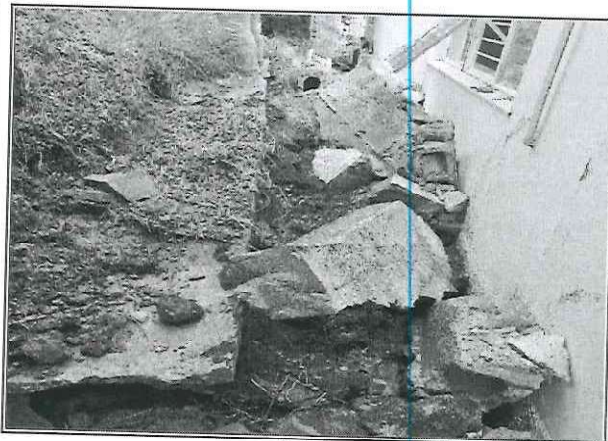
Unidade: UBS MINEIRÃO

- Ruptura do muro do fundo da unidade devido ao solo saturado pelas chuvas intensas que aumentou a pressão hidrostática contra a estrutura. Outro motivo pode ser a infiltração de água pelas fissuras do muro.
- Deve ser feito um projeto estrutural para o refazimento completo da estrutura de contenção.
- Há a possibilidade de novos rompimentos (local já interditado pela Defesa Civil).
