RELATÓRIO

Comissão Especial de vereadores de estudos sobre a qualidade ambiental do Rio Sorocaba.

Comissão criada através do Requerimento nº 821/2025

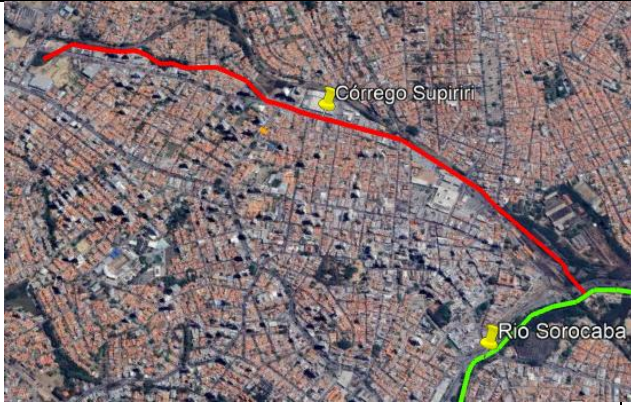
Córrego Supiriri		Tabela adaptada de Parâmetros - Protocolos de Avaliação Rápida de Rios (PAR)			Total

No ponto de observação previamente selecionado, na foz com o rio Sorocaba, aplicou-se o **Protocolo de Avaliação Rápida de Rios (PAR)**, onde cada parâmetro foi analisado sensorialmente e pontuado, conforme o (PAR). O Córrego do Supiriri recebeu a menor pontuação na somatória das categorias, **totalizando 10 pontos**, num gradiente de 0 (zero) a 130 pontos possíveis, sendo **classificado na categoria de “Impactado”**.

No **Córrego do Supiriri**, na zona central da cidade, além do adensamento urbano é uma região com construções antigas, cuja estrutura da rede de esgotamento sanitário não atende as atuais exigências ambientais e, portanto, há um volumoso descarte irregular de esgoto residencial no córrego, cuja identificação é inviabilizada pela canalização da quase totalidade da extensão do canal. Além do mais, as condições hidrológicas não favorecem a autodepuração do corpo d’água, favorecendo o despejo do esgoto *in-natura* no leito do rio Sorocaba.

Córrego Supiriri – Zona Central – Ponto de Observação. – Fôz do Córrego Supiriri			
		Parâmetros	Categorias e pontuações		
		Ótima = 10	Boa = 5	Ruim = 0	
Características do fundo do rio (substratos)				X	
Sedimentos no fundo do rio				X	
Erosão					
Lixo				X	
Alterações no canal				X	
Esgoto doméstico ou industrial				X	
Oleosidade da água			X		
Plantas aquáticas				X	
Animais			X		
Odor da água				X	
Sinuosidade do canal				X	
Proteção das margens pela vegetação				X	
Ocupação das margens				X	
	Subtotal	00	10	00	
Categorias das condições	Pontuações				
Natural	130-80				
Alterado	85-55				
Impactado	50-0				10

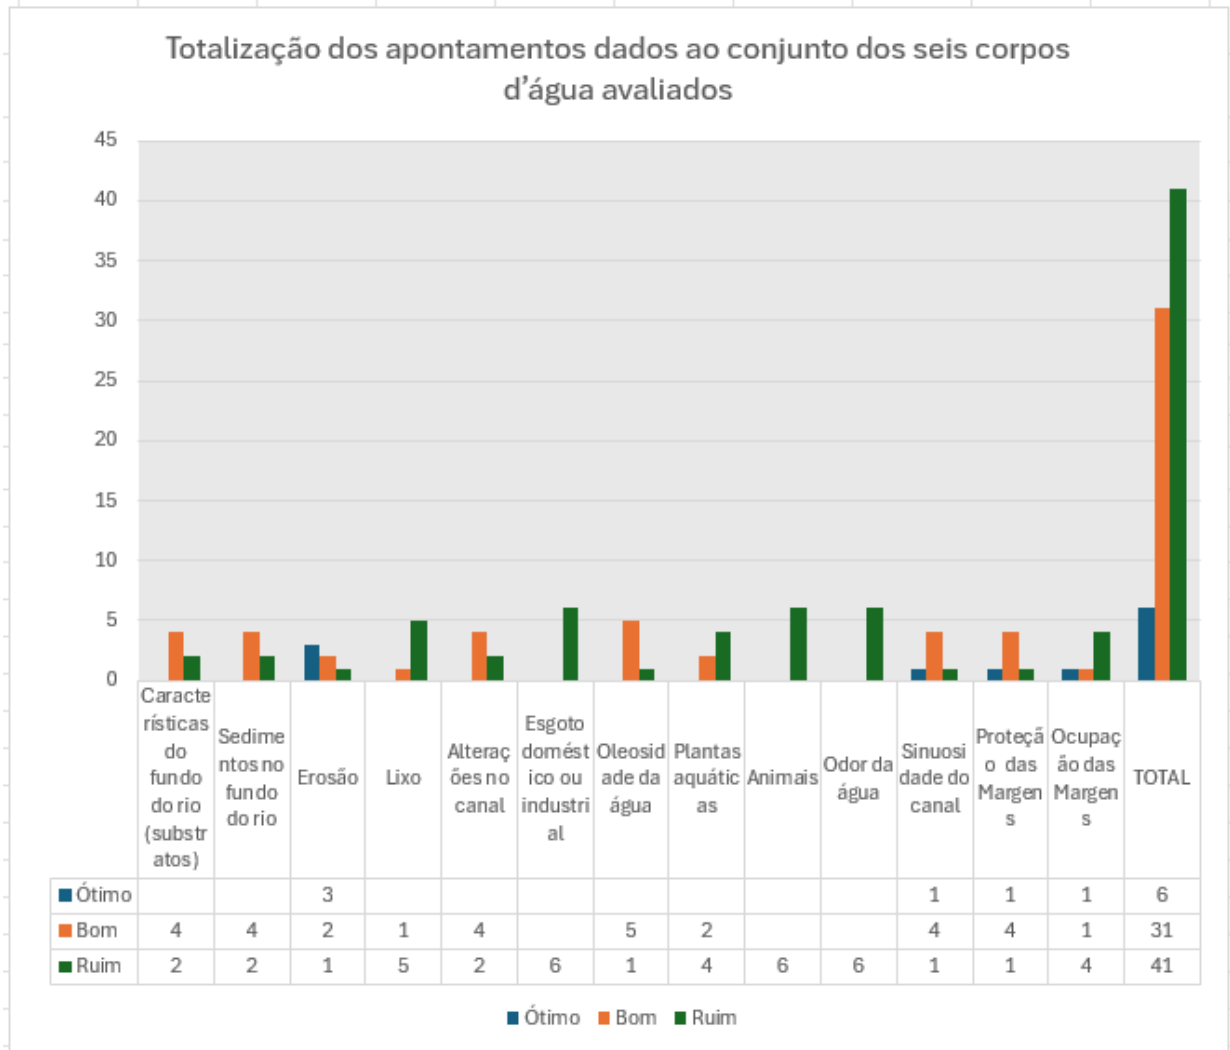
Gráfico - 1

A totalização dos apontamentos assinalados nas planilhas de campo referentes aos seis corpos d’água avaliados demonstrou que: classificados como “Ruim” totalizou 41 pontos, classificados como “Bom” totalizou 31 pontos e como “Ótimo” apenas 06 pontos. demonstrando que a soma dos parâmetros analisados indica que os todos os córregos estão “Poluídos” e comprometem, significativamente, na totalidade da qualidade ambiental do Rio Sorocaba e da população.

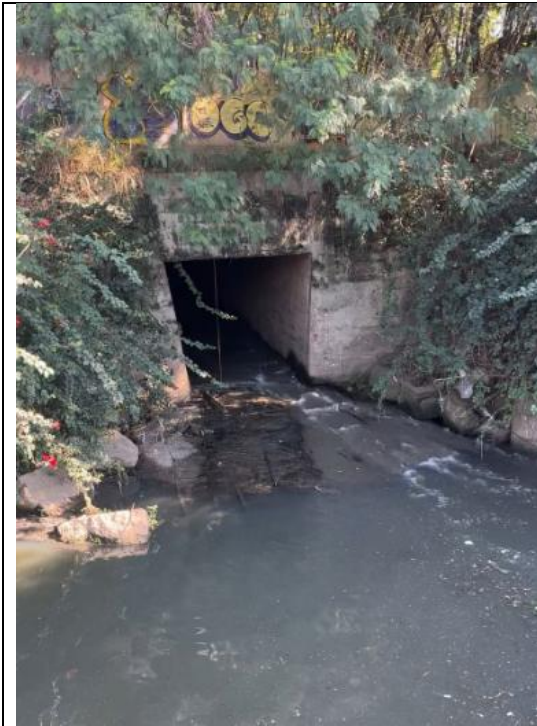
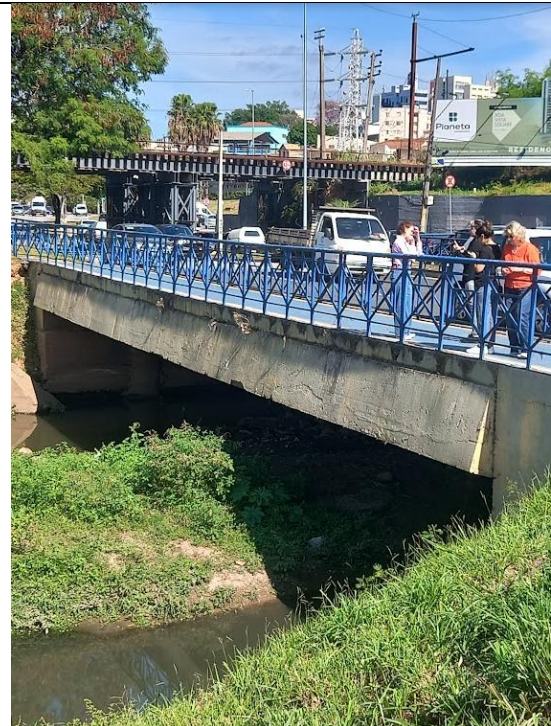
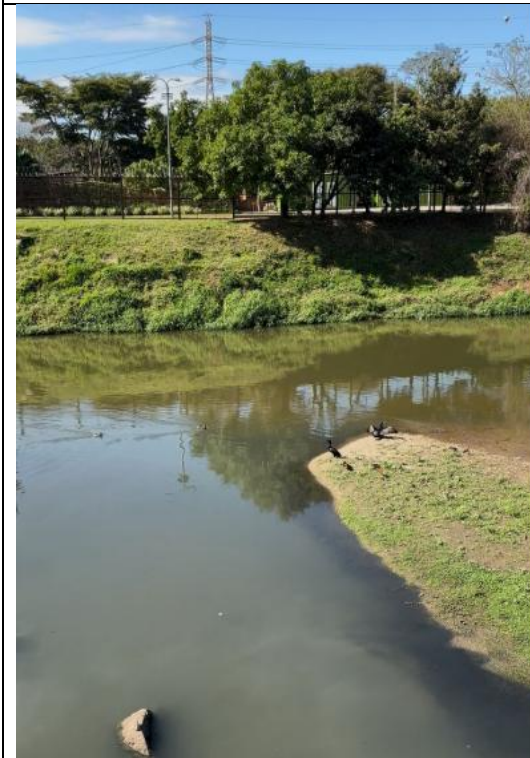
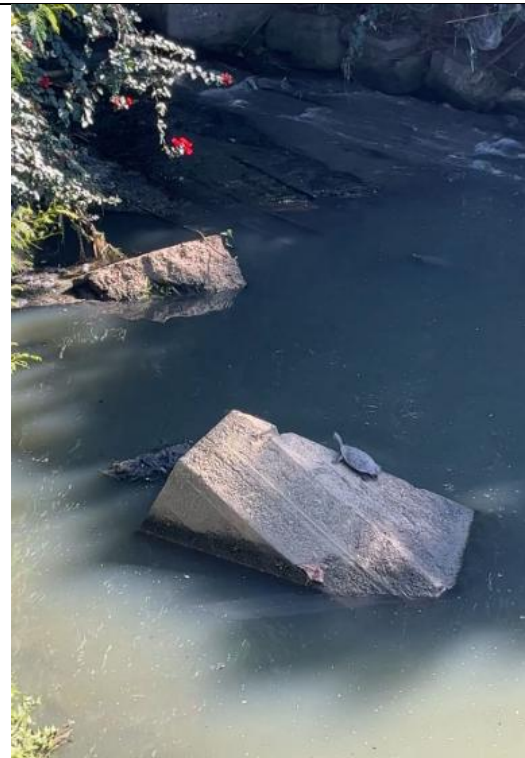
Córrego do Itanguá 26/06/2025

somatória das categorias o total de **40 pontos**, num gradiente de 0 (zero) a 130 pontos possíveis, sendo **classificado na categoria de “Impactado”**.

Ocupações existentes no Parque Itanguá, Jardim Manchester, Jardim Ipiranga, Parque Esmeralda, Vila Barão e altos do Trujillo não foram assistidas com a infraestrutura pública da rede de coleta e afastamento de esgoto, a ausência de uma política habitacional inclusiva, faz com que essas habitações descartam seus efluentes nas ramificações naturais de drenagem contribuintes do córrego principal.

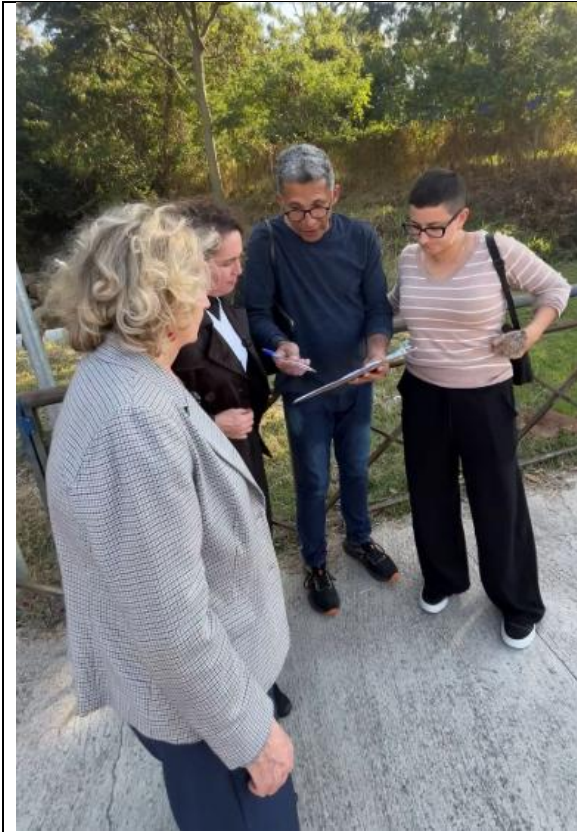
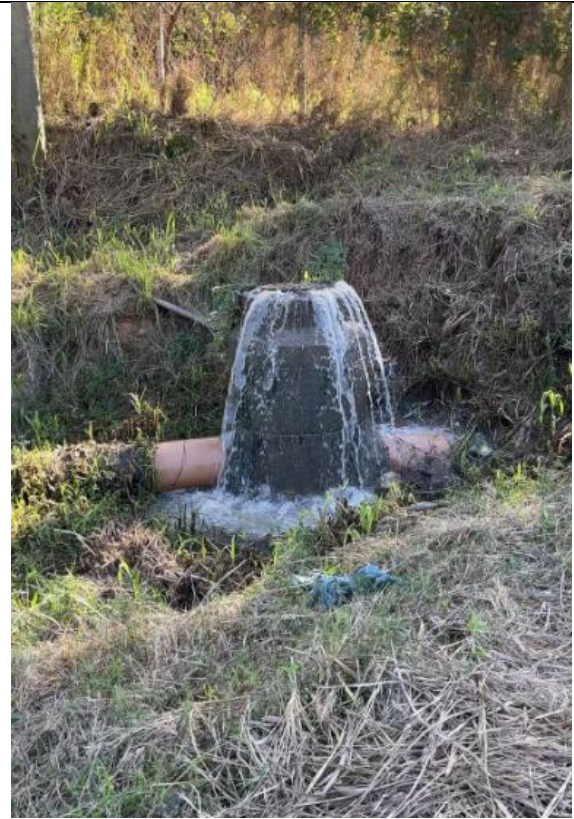
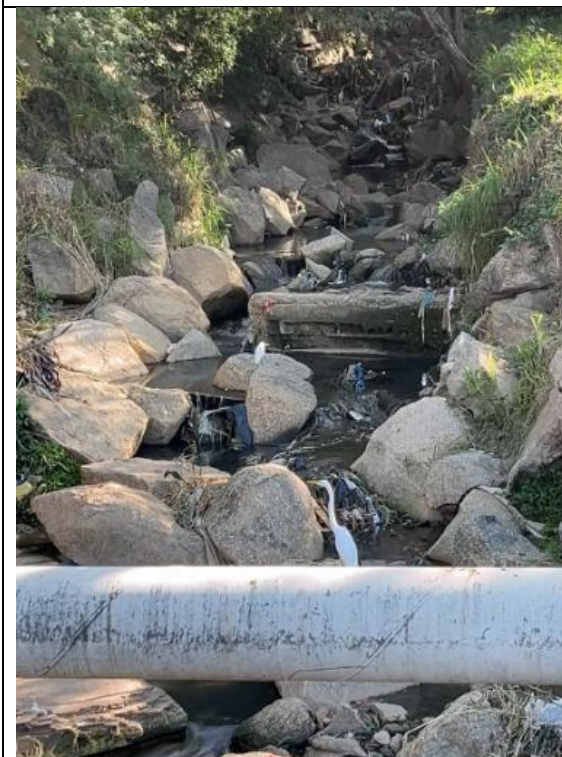
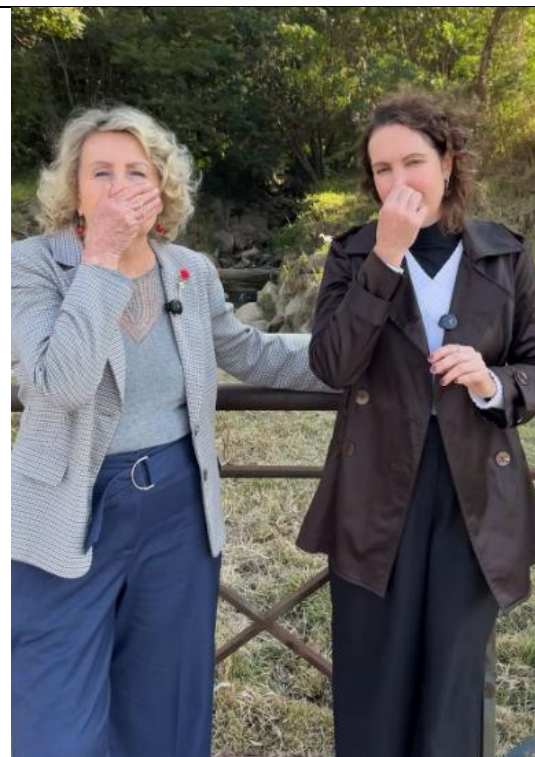
Córrego do Piratininga 10/07/2025

No ponto de observação previamente selecionado, na foz do Córrego do Teixeira Lima, aplicou-se o **Protocolo de Avaliação Rápida de Rios (PAR)**, onde cada parâmetro foi analisado sensorialmente e pontuado, conforme o (PAR). O Córrego do Piratininga obteve, na somatória das categorias, o total de **35 pontos**, num gradiente de 0 (zero) a 130 pontos possíveis, sendo **classificado na categoria de “Impactado”**.

Observa-se que o acelerado e contínuo processo de urbanização na bacia do Piratininga, tornou a rede coletora e interceptora de esgoto doméstico subdimensionada, frente ao grande volume de esgoto recebido, fato esse que tem provocado constantes extravasamentos de efluentes que são derramados *in natura* no leito do córrego que, a poucos metros a jusante, recebe as águas poluídas do seu principal afluente, o Córrego Teixeira Lima.

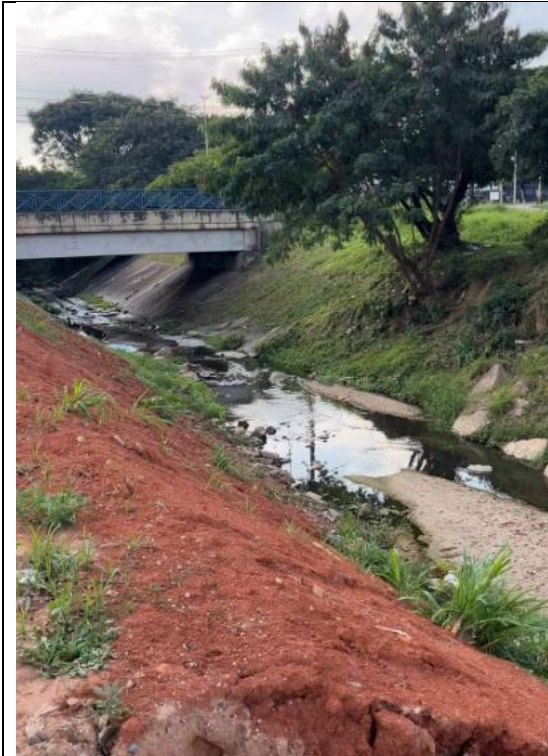
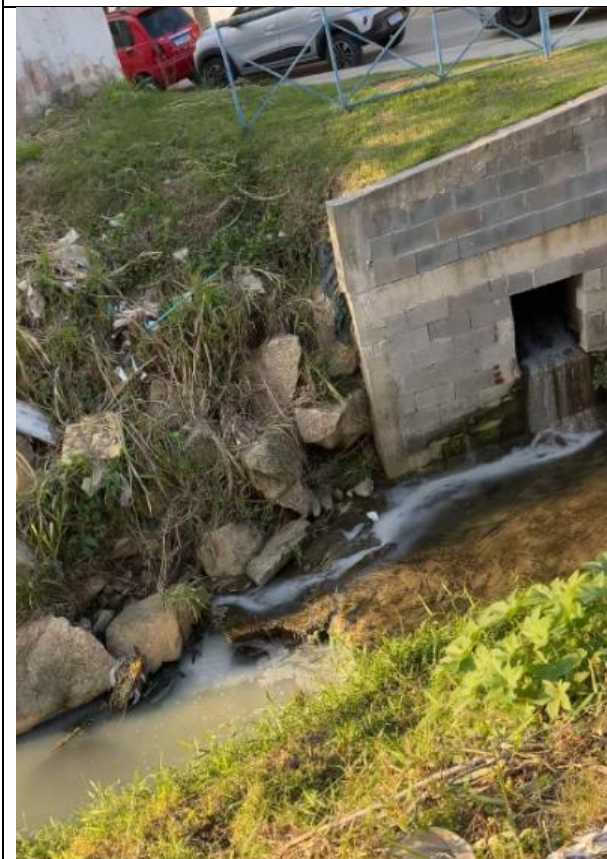
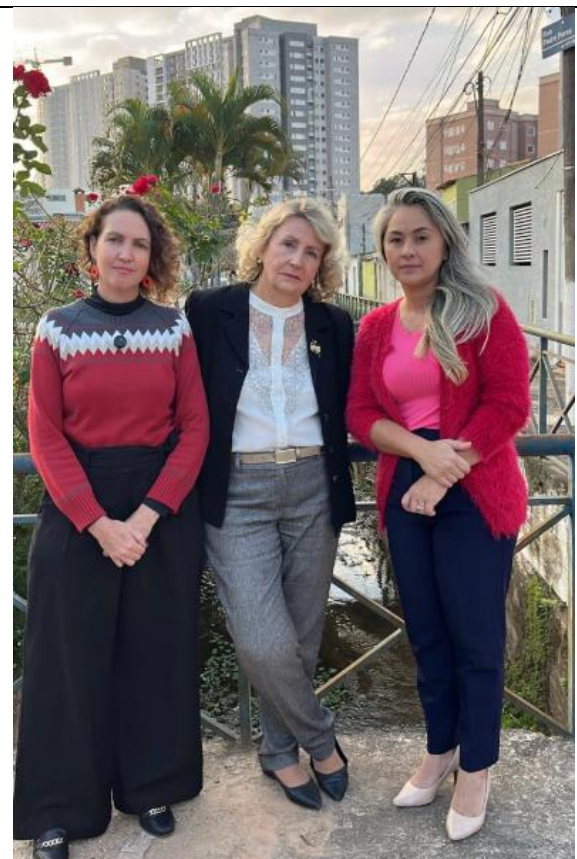
Córrego do Presídio 23/09/2025

No ponto de observação previamente selecionado, no **Córrego do Presídio**, aplicou-se o **Protocolo de Avaliação Rápida de Rios (PAR)**, onde cada parâmetro foi analisado sensorialmente e pontuado, conforme o (PAR). O **Córrego do Presídio** obteve, na somatória das categorias, o total de **50 pontos**, num gradiente de 0 (zero) a 130 pontos possíveis, sendo **classificado na categoria de "Impactado"**.

Mesmo estando suas principais nascentes da cabeceira em áreas verdes bem protegidas por densa vegetação, toda área da bacia é densamente urbanizada, ainda possui alguns bolsões de ocupações irregulares que não foram contemplados com infraestrutura de saneamento de esgoto.
