**Assunto:** Análise da calçada e do solo – Praça João Abreu Bolina

**Requerimento:** Câmara Municipal de Sorocaba nº 2022/2025 (Processo 9572/2025)

**Local:** Rua Valdenito Pereira de Oliveira - Sorocaba – SP

**Relatório Fotográfico da Obra**

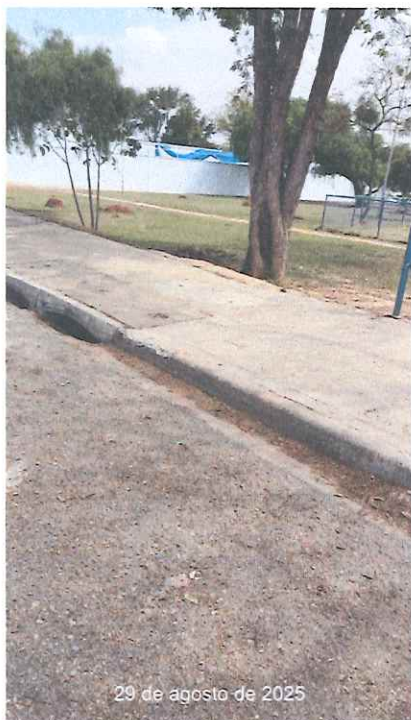
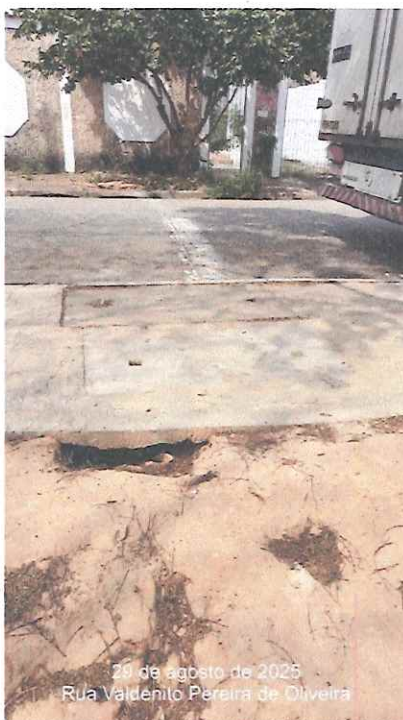
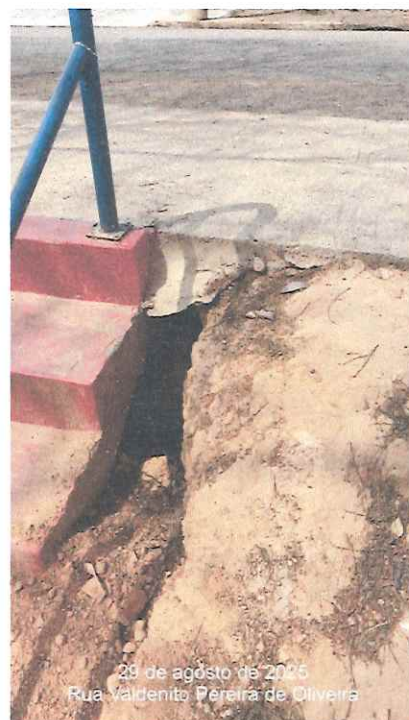
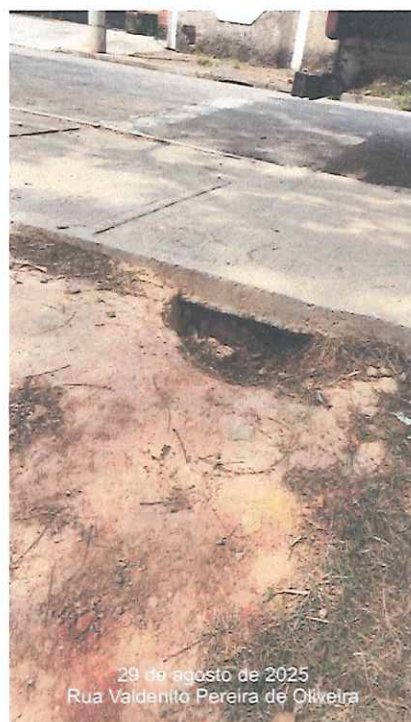
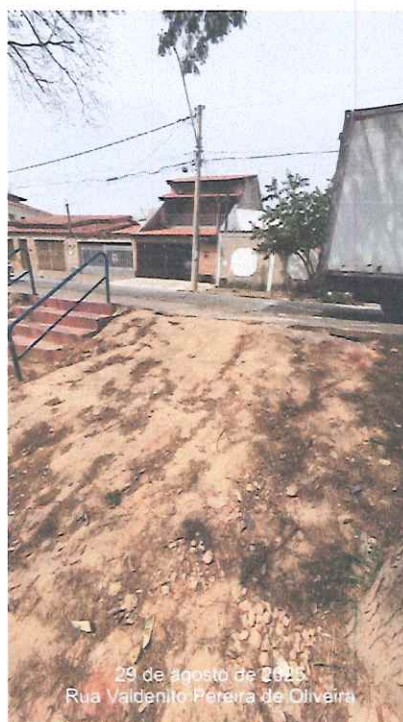
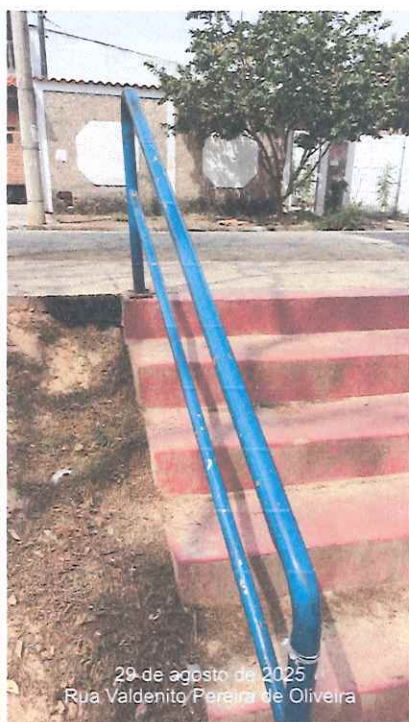
- A Calçada encontra-se em bom estado, sem sinais de avarias pontuais, porém há a presença de perda de material de base sob a calçada;
- Presença de erosão interna sob o revestimento do passeio, possivelmente oriunda da boca de lobo (dispositivo de captação pluvial) implantada no alinhamento da sarjeta.
- Sinais de intervenção prévia no local (reaterro sob a calçada visível).
- Ausência de recalques generalizados na área de influência da boca de lobo.

Com base nos indícios, conclui-se que a erosão localizada decorre, provavelmente, da captação pluvial pela boca de lobo, com provável infiltração da caixa de captação com a rede subterrânea. Ressalta-se que já houve intervenção na área, e a problemática está associada à infraestrutura de rede existente na via, cuja integridade e estanqueidade demandam avaliação específica pelo operador do sistema.

Concluí-se que a vistoria visual confirma que há erosões sob o passeio da Praça João Abreu Bolina e que podem estar associadas à boca de lobo existente e à interface desta com a rede de drenagem da via. Recomenda-se encaminhamento para análise e possíveis correções pelo SAAE.

- Análise técnica da caixa de captação (boca de lobo) e conexões, incluindo a verificação de trincas, juntas e estanqueidade da caixa e do tubo de ligação à rede;
- Inspeção interna da rede no trecho de influência, a fim de identificar infiltrações/exfiltrações e pontos de erosão interna;
- Teste funcional em dia chuvoso ou ensaio controlado de carga hidráulica.

- Retirar o revestimento avariado e o material solto;
- Realizar o reaterro e compactação do solo com material granular adequado;
- Regularizar a base e executar a concretagem da calçada;
- Selagem de juntas perimetrais para impedir infiltração superficial.
