NECESSIDADE DE MANUTENÇÃO UBS HARO – 06/02/2025 À PEDIDO VEREADOR ALEXANDRE HORTA

PLANTA UBS HARO

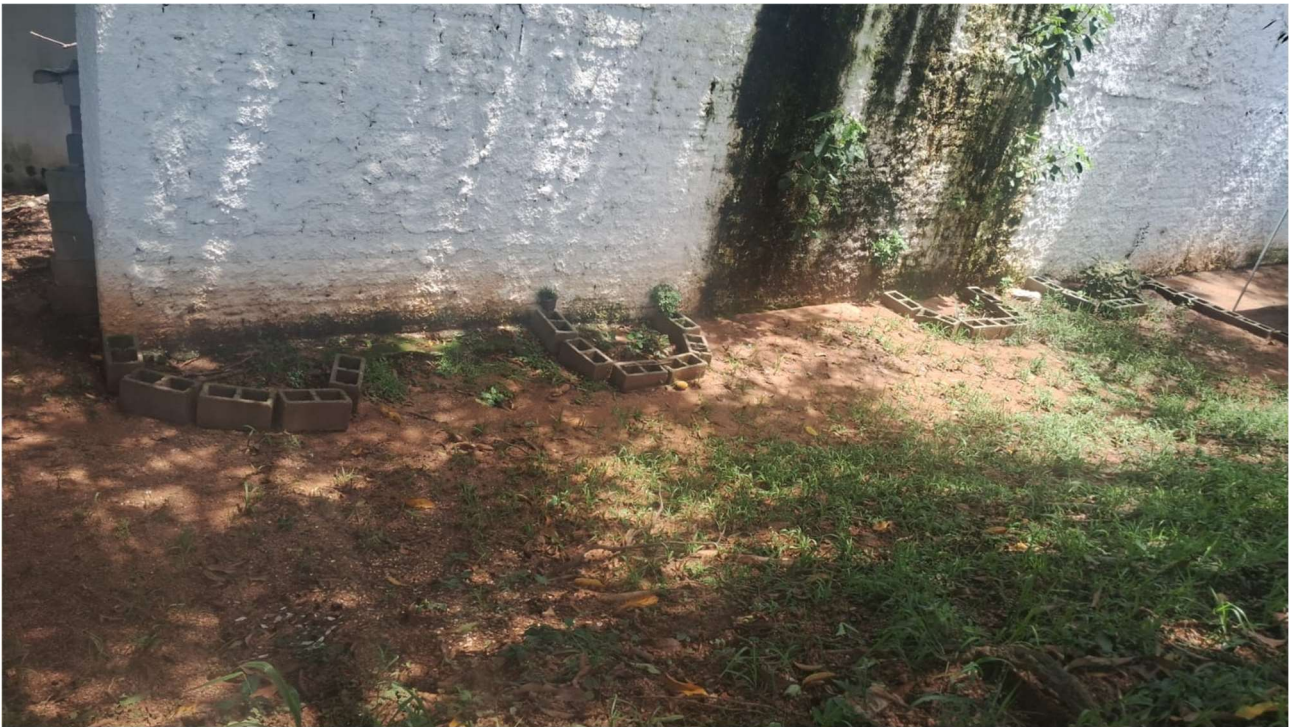
HORTA UBS HARO – CUIDADA PELA SR. ALZIRA HÁ ANOS – JÁ ELIMINOU PRAGAS COMO INFESTAÇÃO CARAMUJOS

READEQUAÇÃO/REVITALIZAÇÃO DA HORTA DA UBS
