| Título | <b>RISCO DE DESLIZAMENTO / VILA ZACARIAS</b> |

### GUIA DE ATENDIMENTO DA DEFESA CIVIL

**RELATÓRIO FOTOGRÁFICO**  
**Rua João Evangelista Steiner**

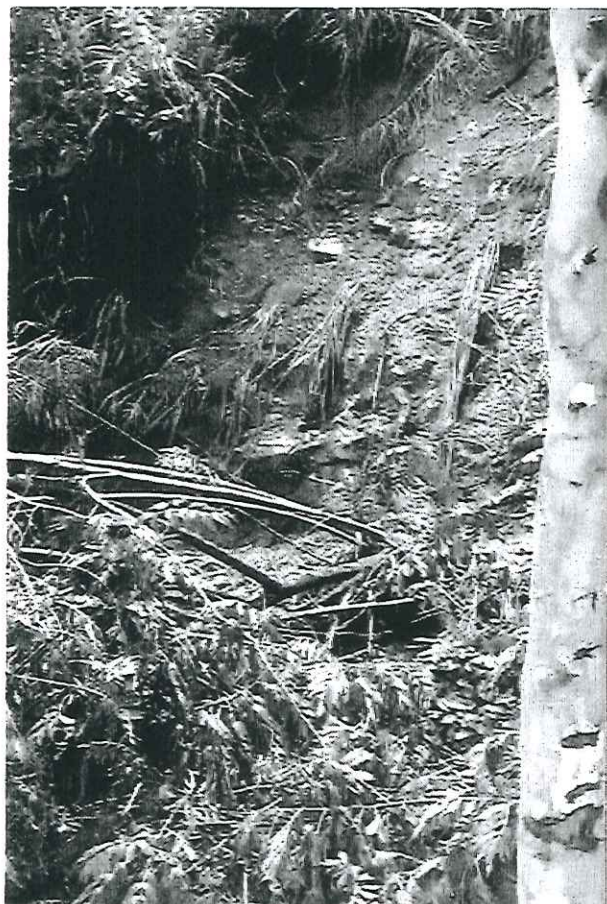
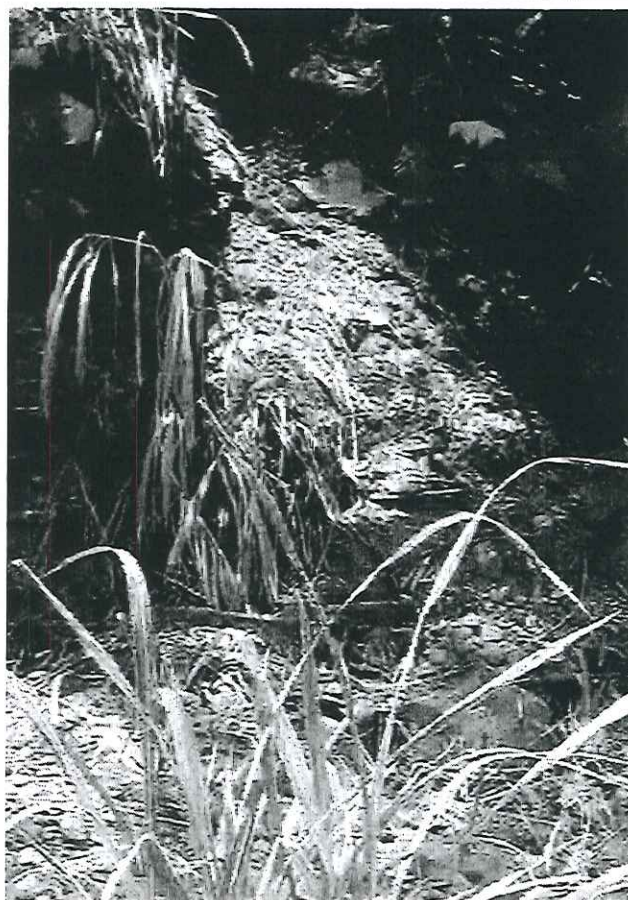
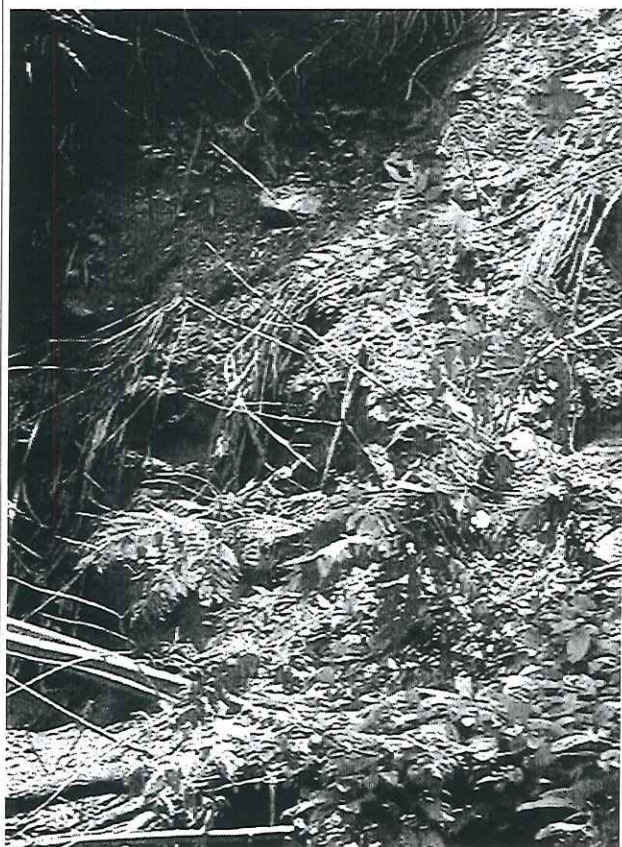
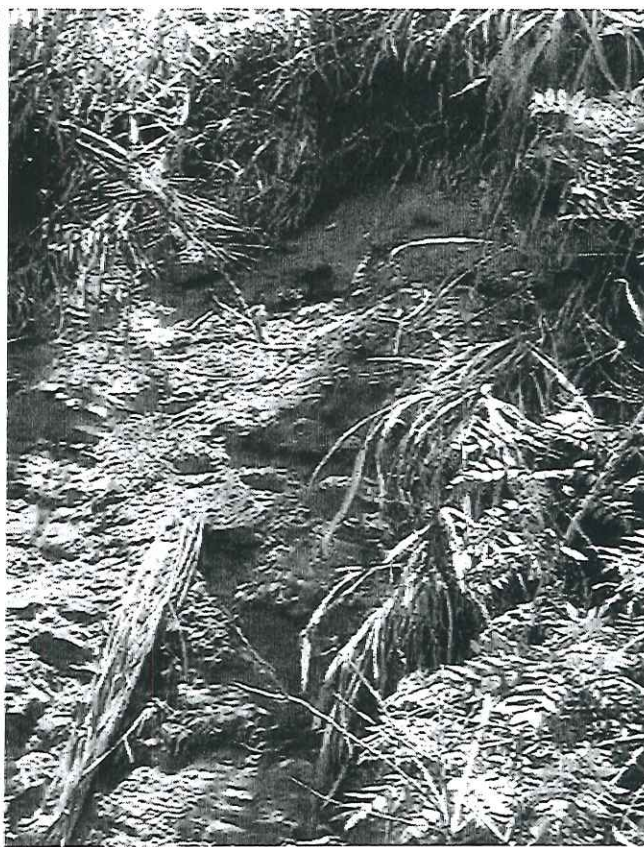
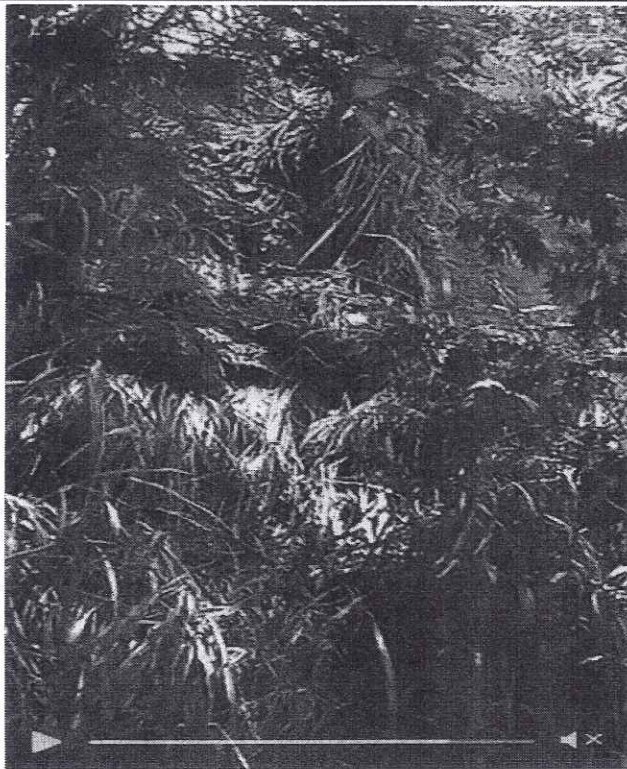
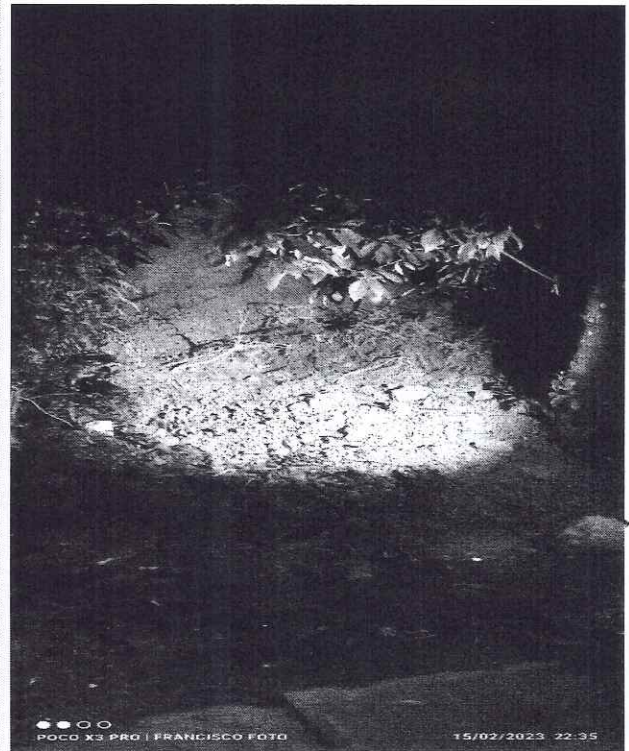
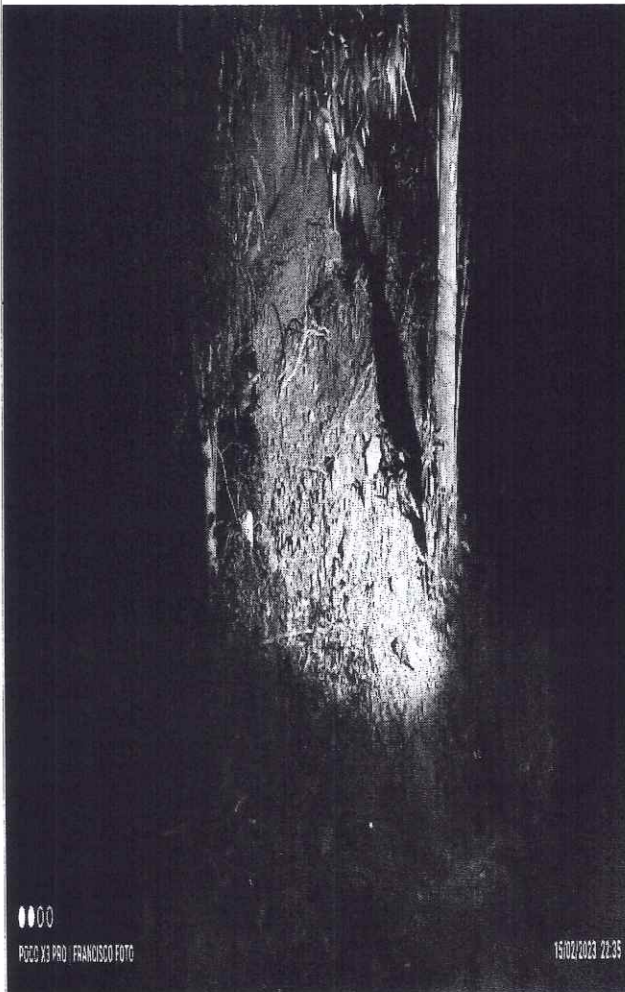
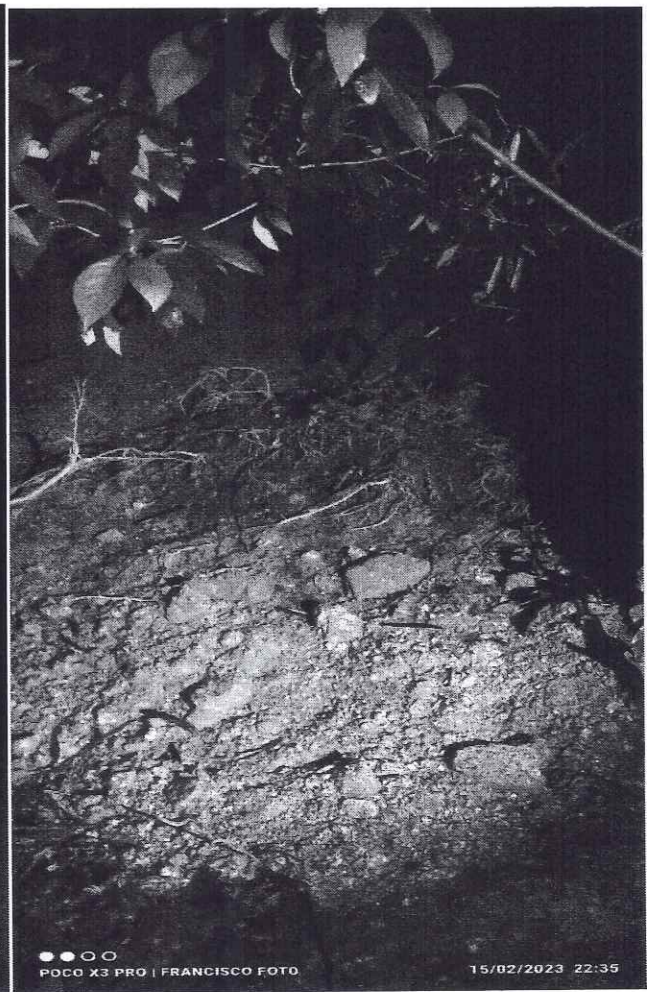
No local constatado dois pontos de deslizamentos de pequena proporção que não ultrapassaram a calçada e que estão distante das casas .  
Cabe no momento monitoramento do local.

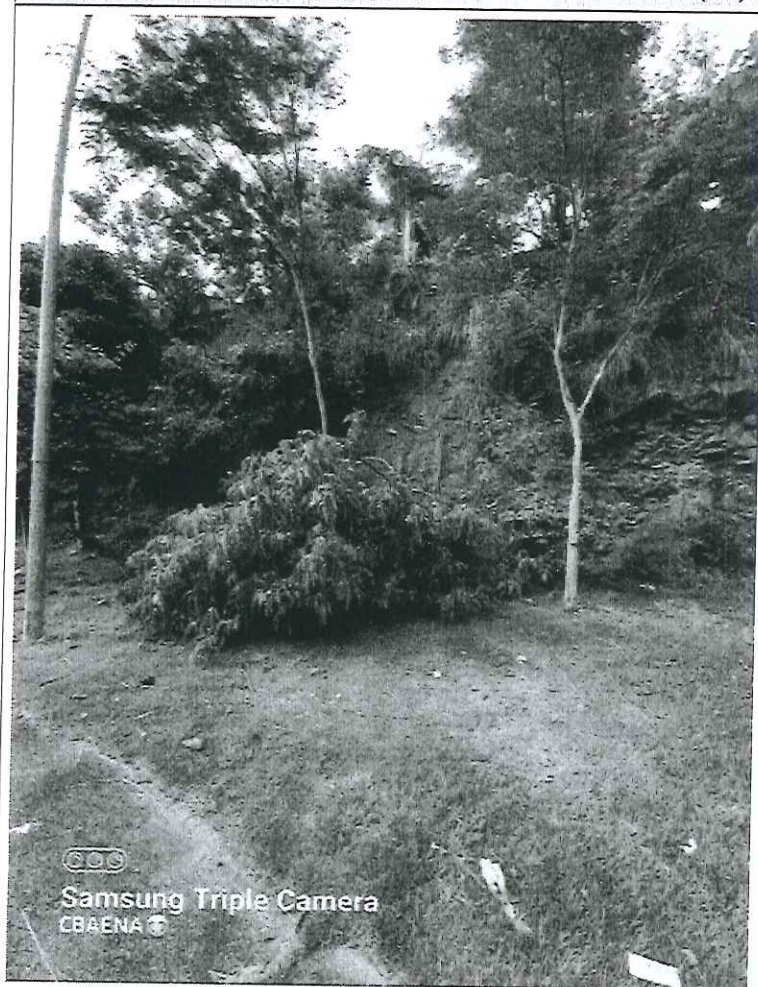
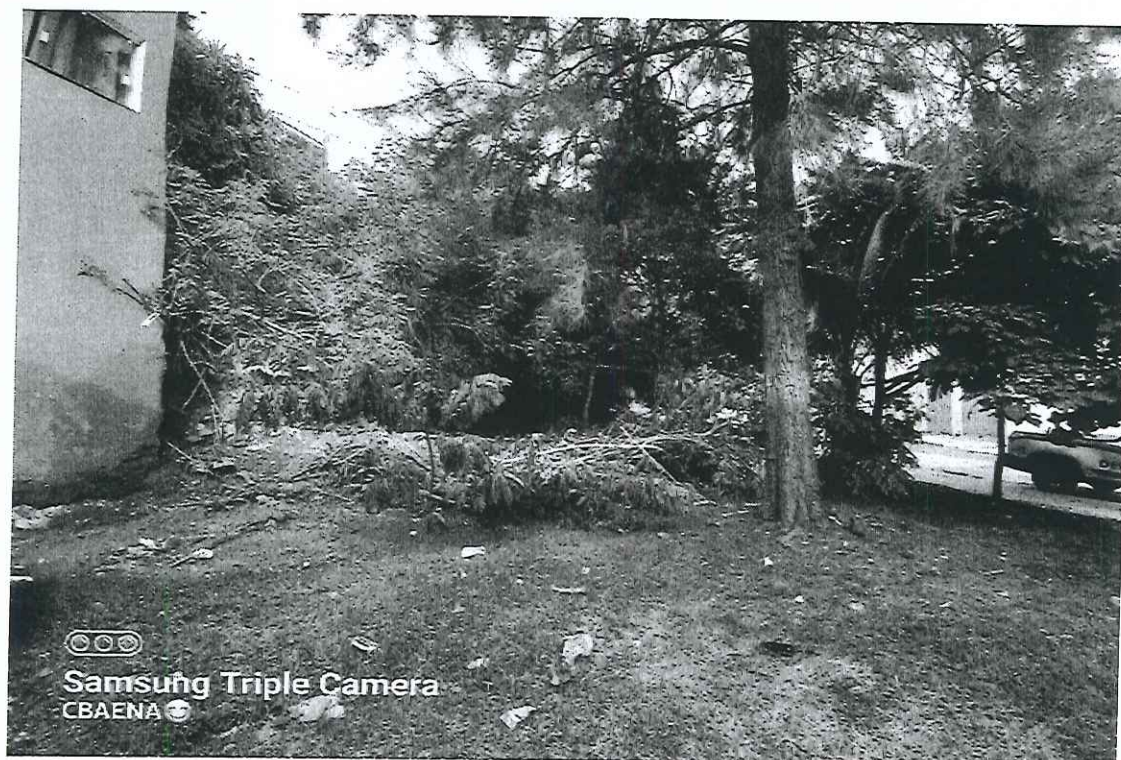
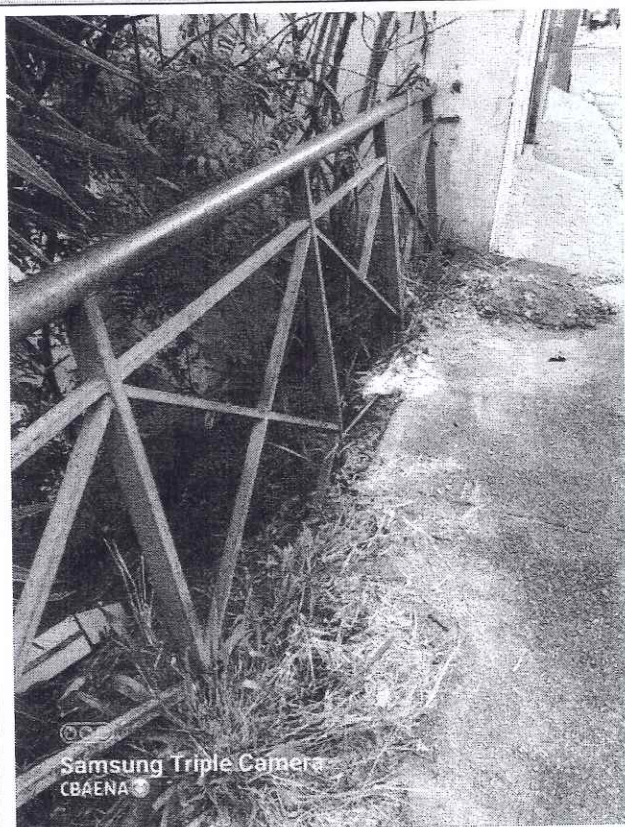
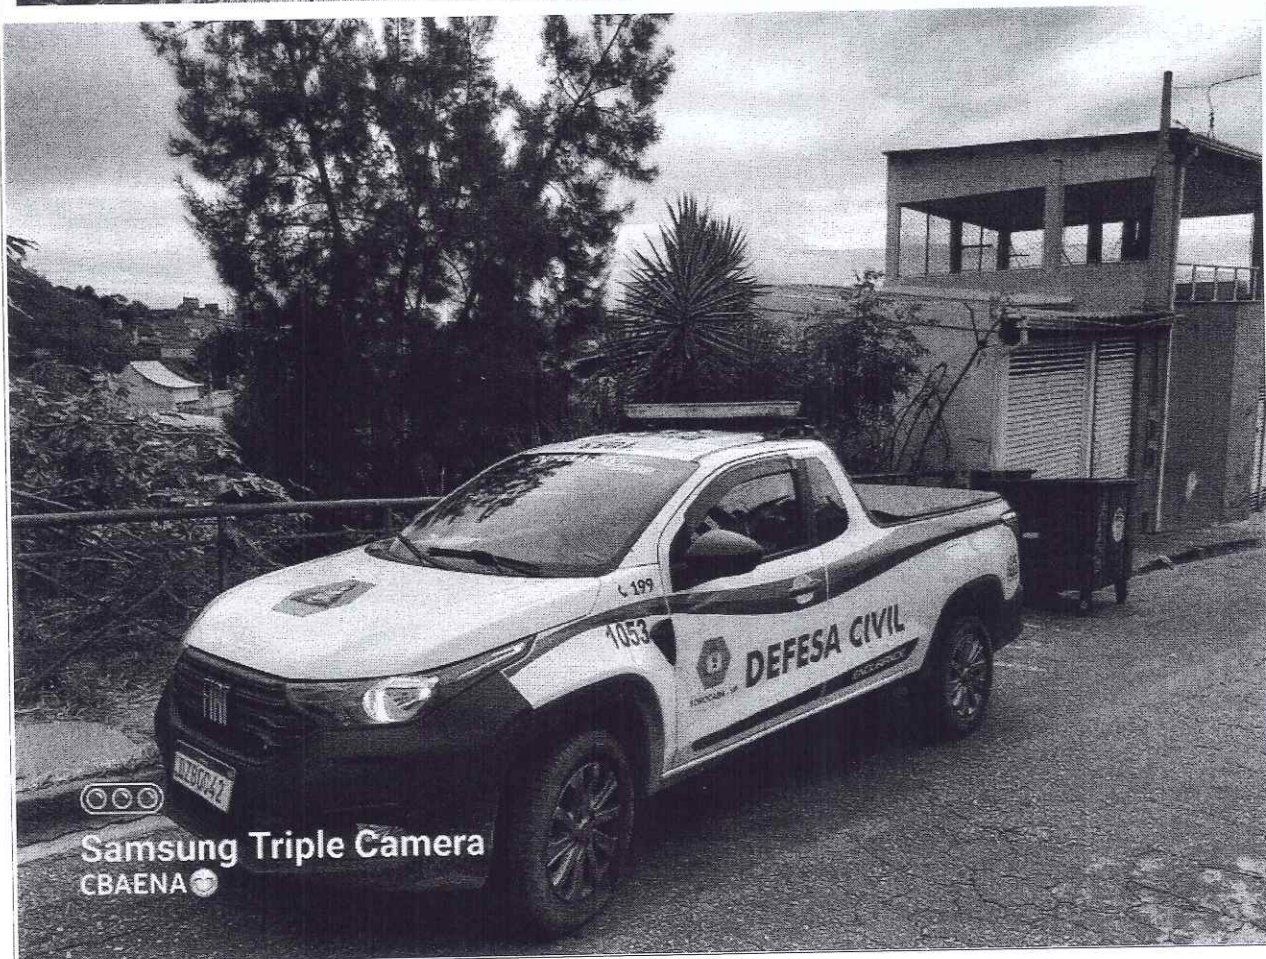
No local constatado dois pontos de deslizamentos de pequena proporção que não ultrapassaram a calçada e que estão distante das casas, também constatamos houve queda de árvores de pequeno porte.

Vistoriamos também a calçada do lado de cima do talude, pela Rua Antonio Gazzola e não foi constatado no momento desta vistoria, risco de deslizamento da mesma.

Cabe no momento monitoramento do local.

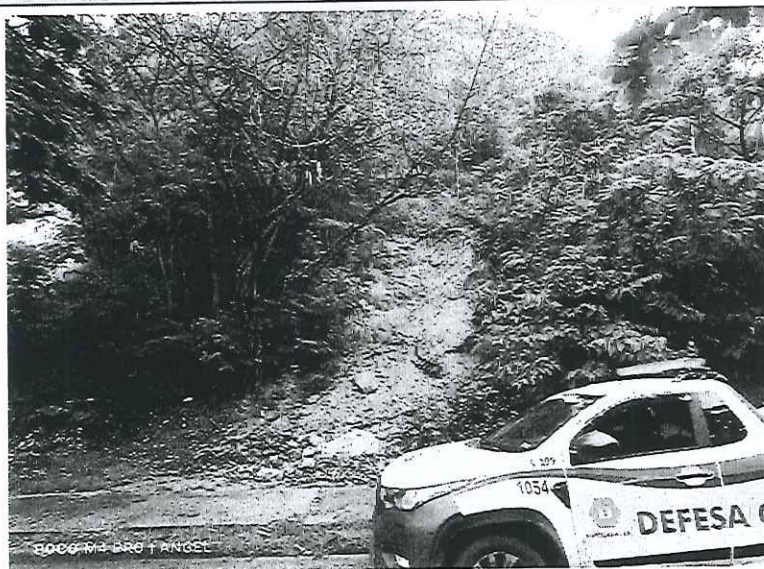
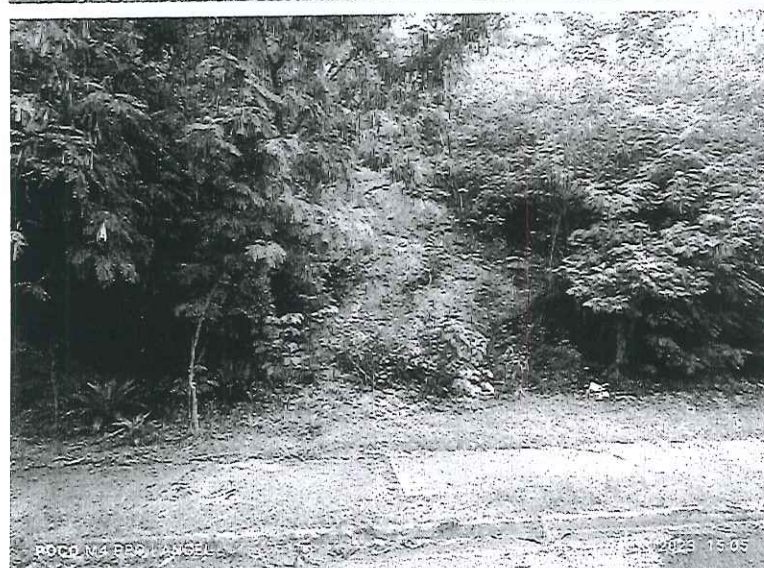
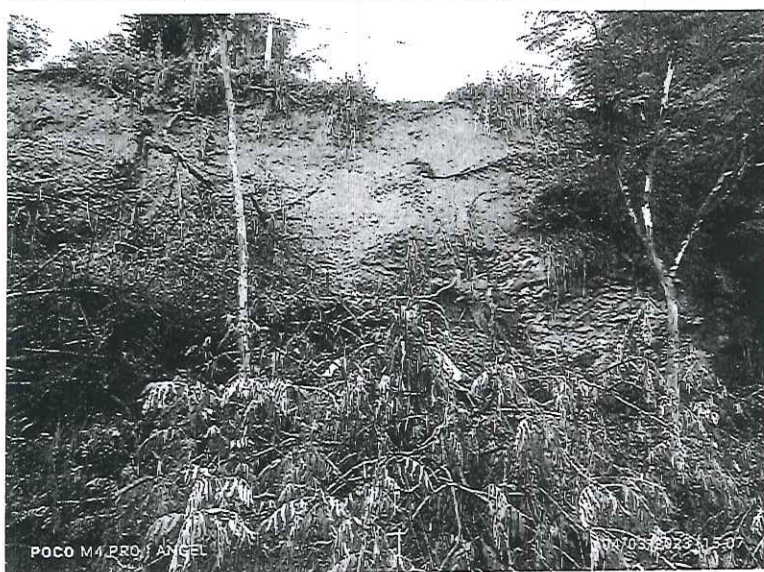
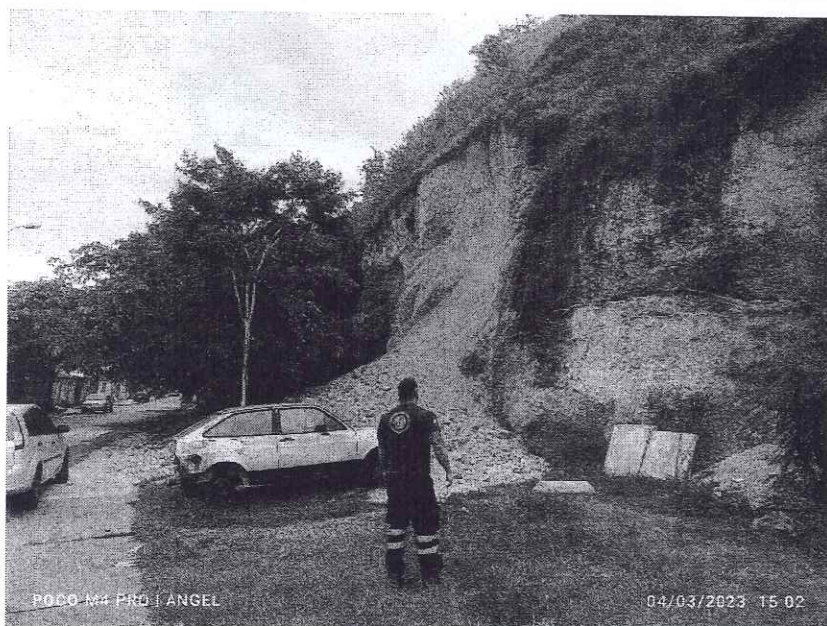
Em vistoria pelo local, constatamos que devido as chuvas intensas que estão ocorrendo em nosso município, houve alguns pontos de deslizamento que atingiram parte do passeio.

Cabe monitoramento do local quando o acumulado atingir 60 mm de chuva em três dias.

Diante dos fatos, sugerimos o envio a SERPO e a SEMA para ciência e demais providencias cabíveis.

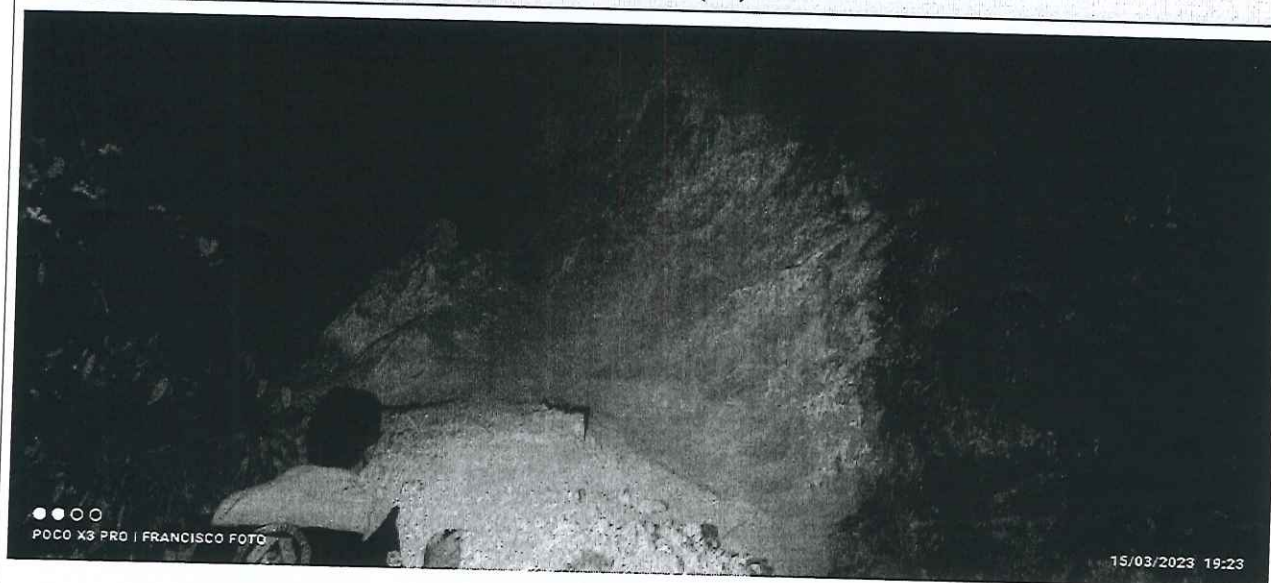
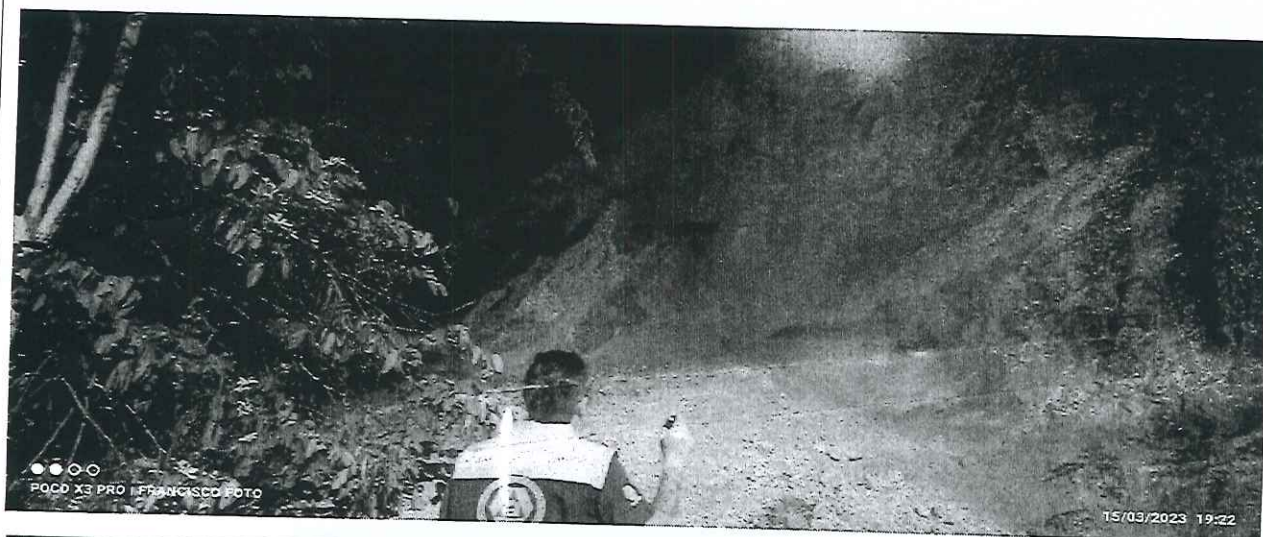
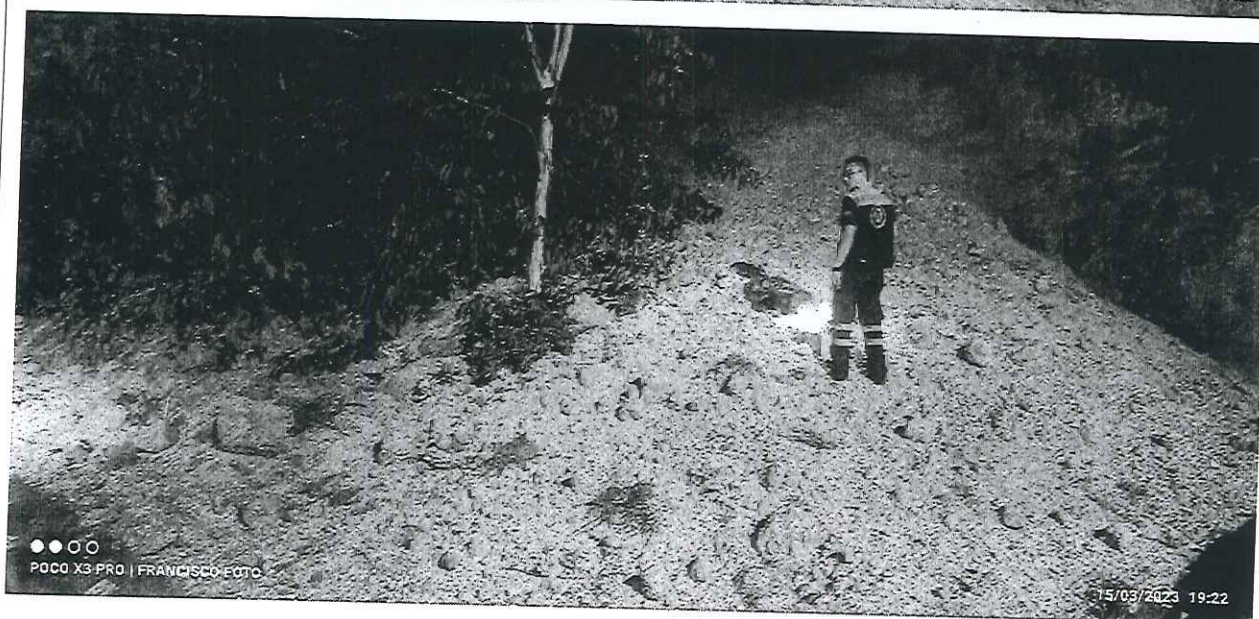
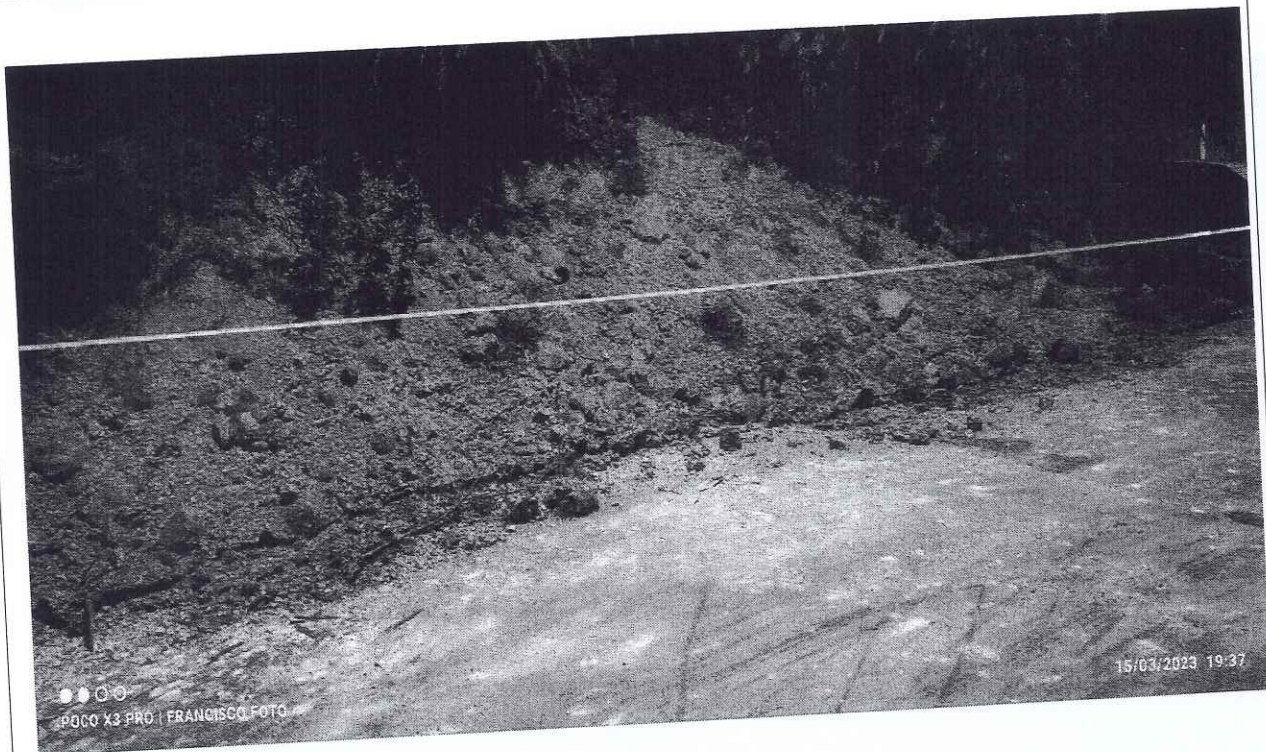
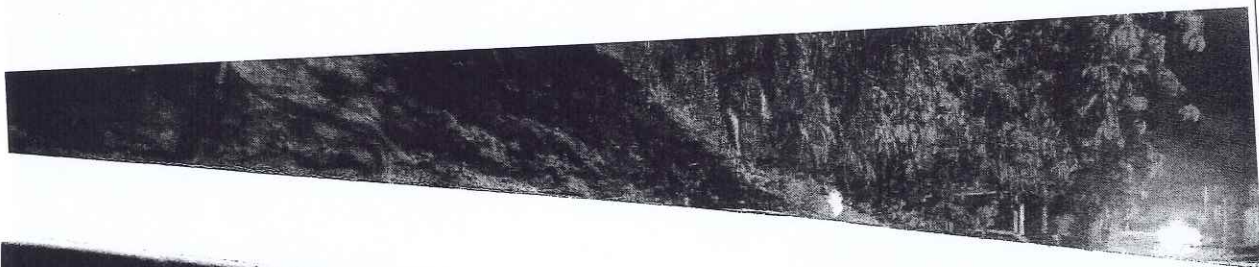
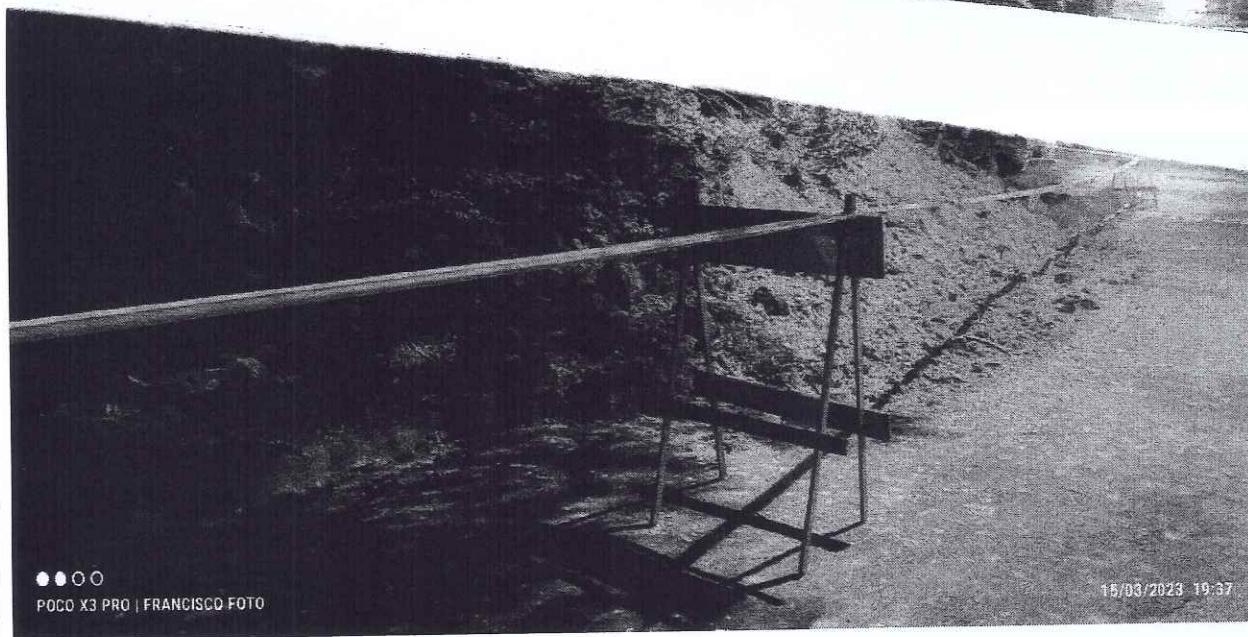
No local, foi constatado deslizamento rotacional do talude, atingindo meia faixa da via.

O talude ficou com pontos suscetíveis a novos deslizamentos por estar negativo.

Diante dos fatos, a via foi sinalizada e encaminhada à SERPO para providências no local.

Obs.: sugerir estudos para construção de degraus de abatimento ou outro meio de contenção.

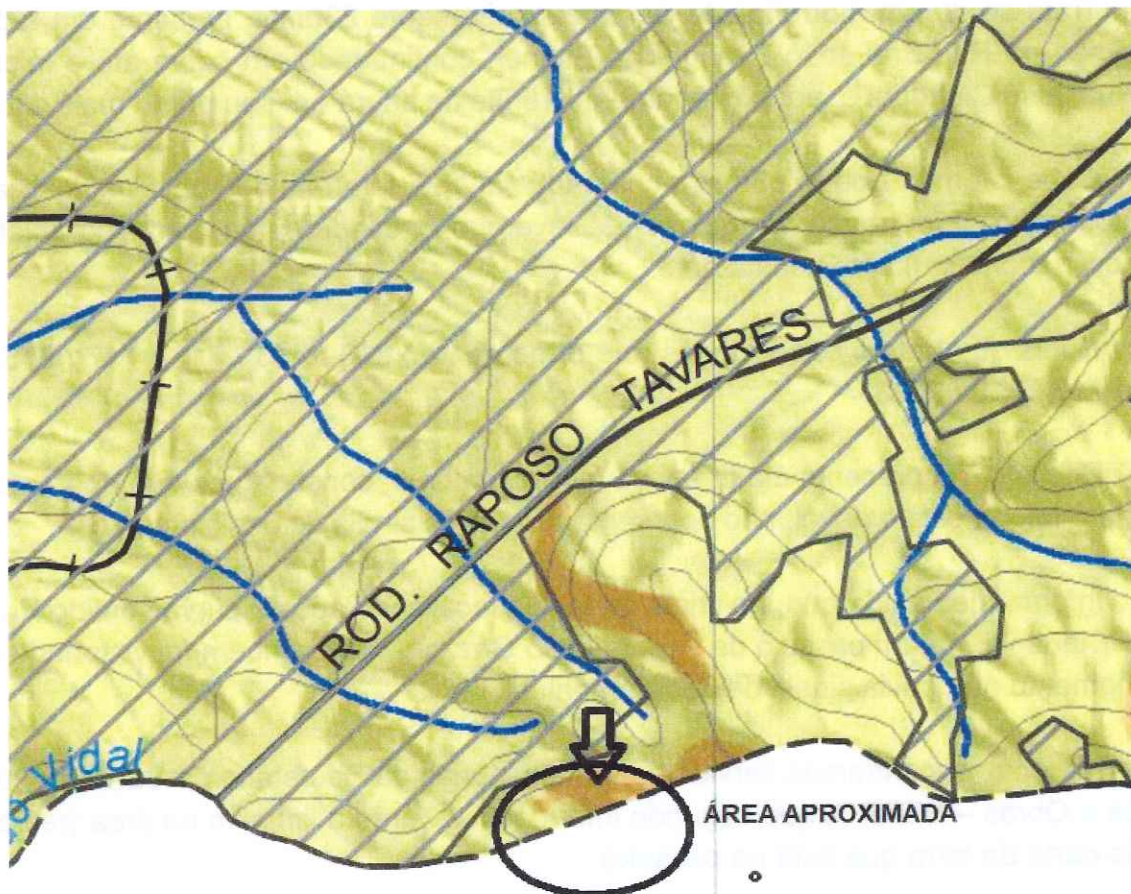
**FONTE:**

Ressaltamos ainda que, a área consta na Carta de Suscetibilidade a Movimentos Gravitacionais de Massa e Inundações/2014, com classificação média para processos de deslizamentos, queda de rocha e rastejo.

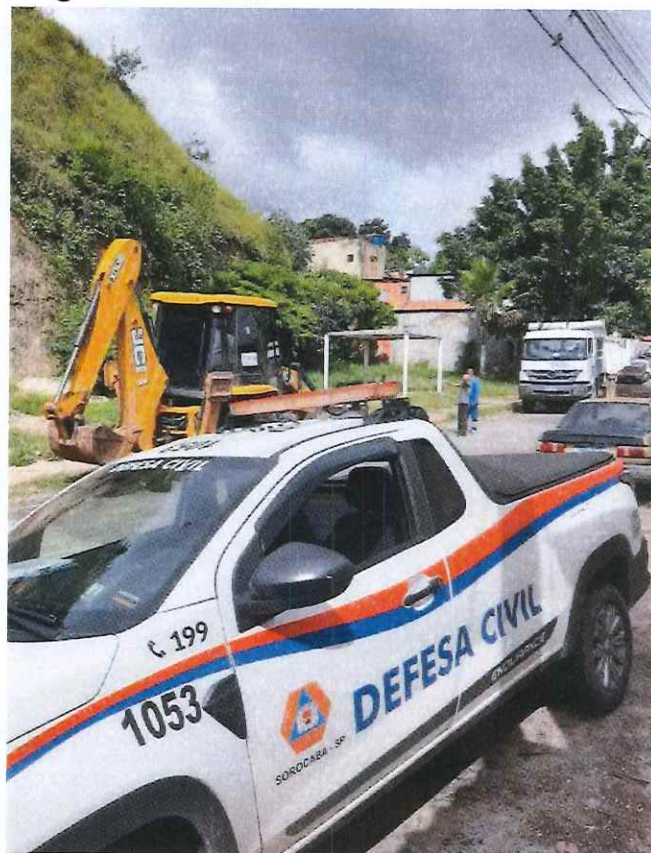
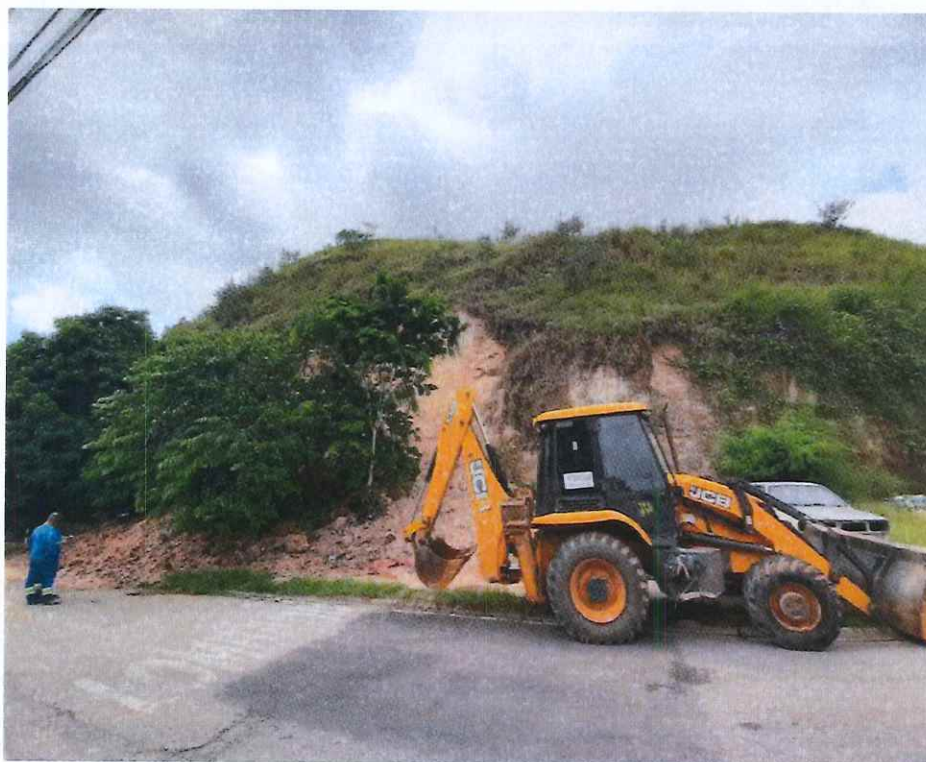
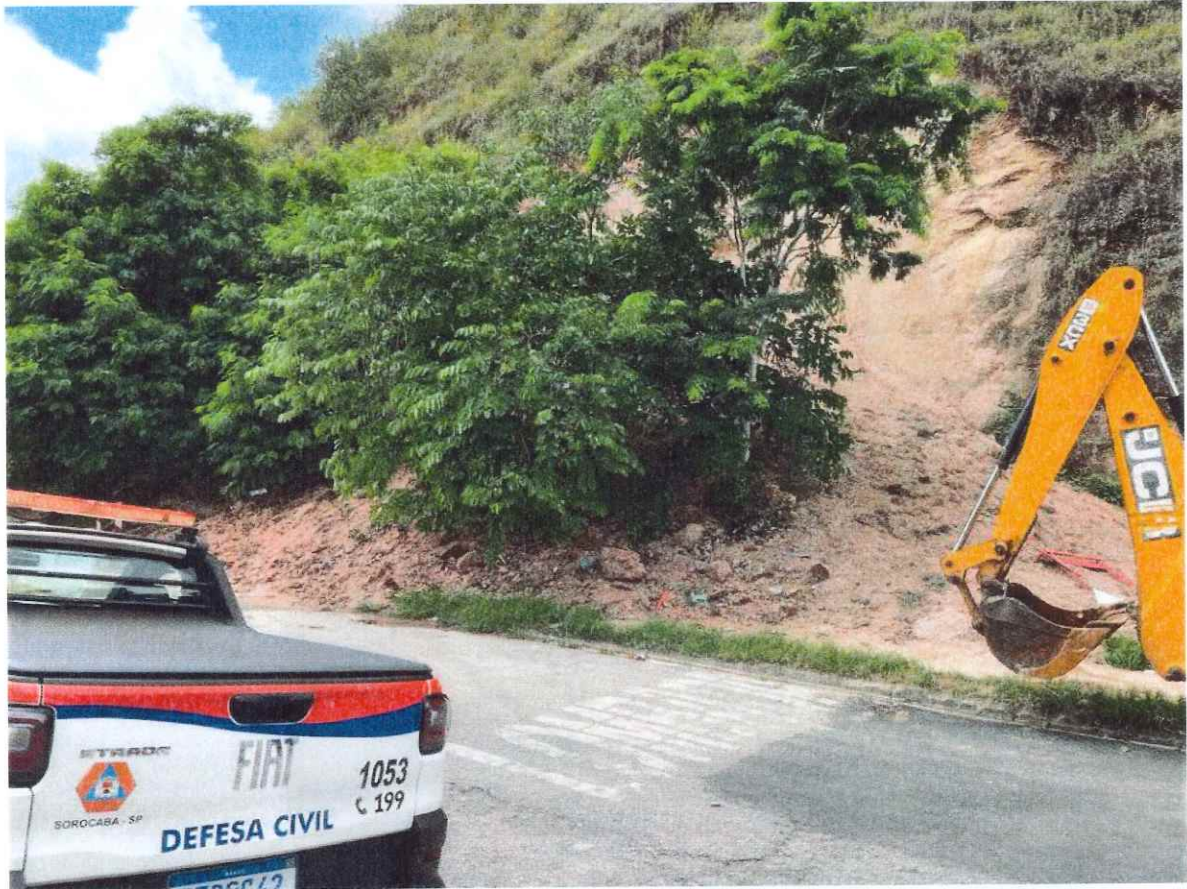
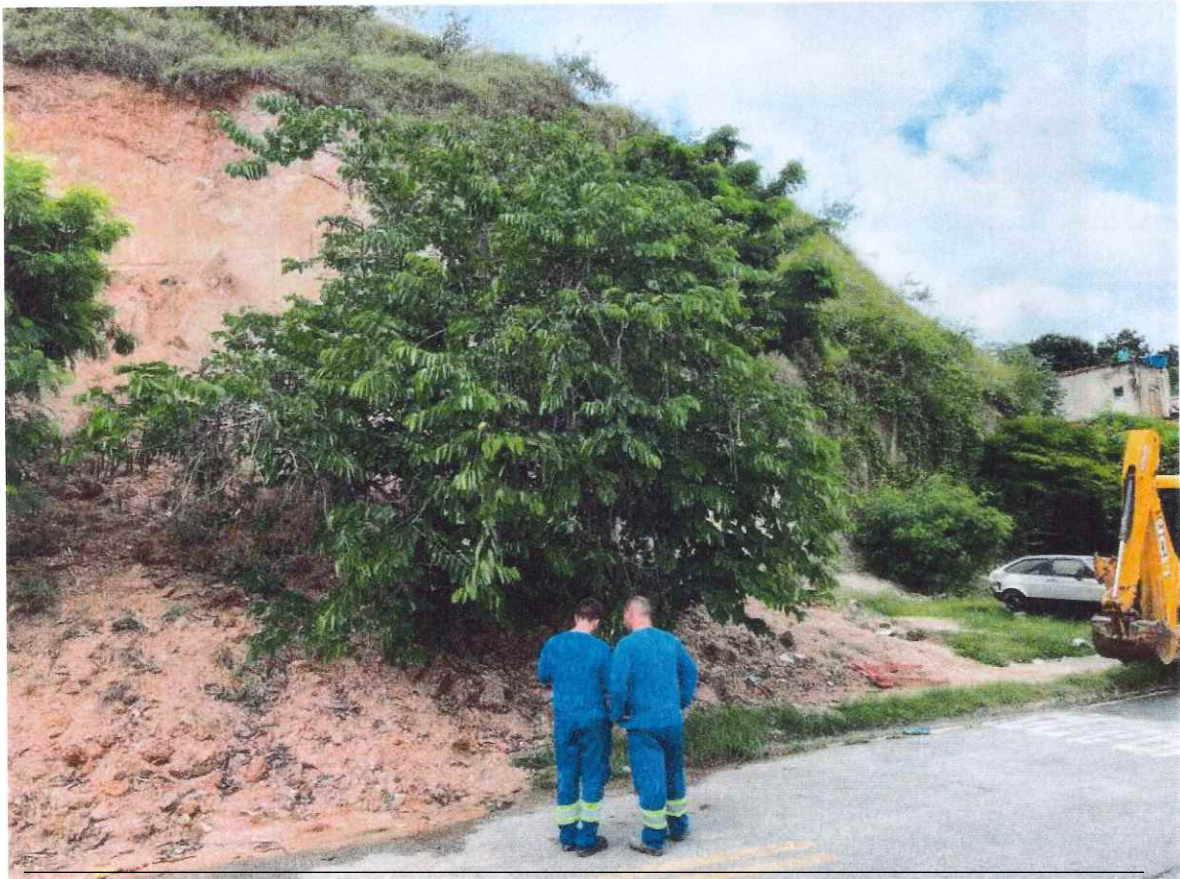
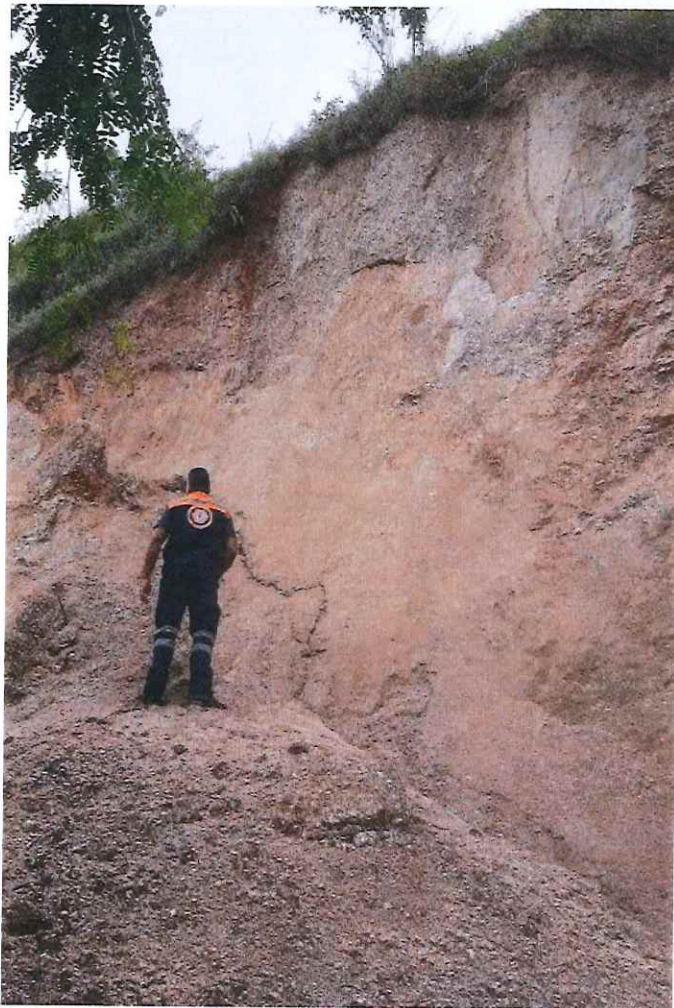
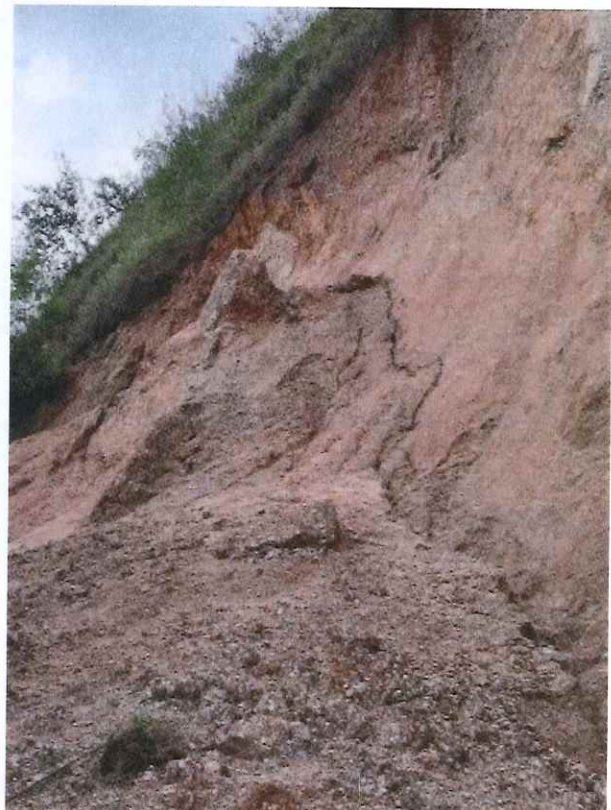
No local, constatado evolução no deslizamento, o qual já encontra-se sendo monitorado por esta Coordenadoria.

No momento desta vistoria, o talude aparenta estar estável, porém, requer continuidade do monitoramento.

Conversamos com moradores de frente ao local e orientamos em continuarem o monitoramento e havendo novos deslizamentos, nos informe através do nº 199.

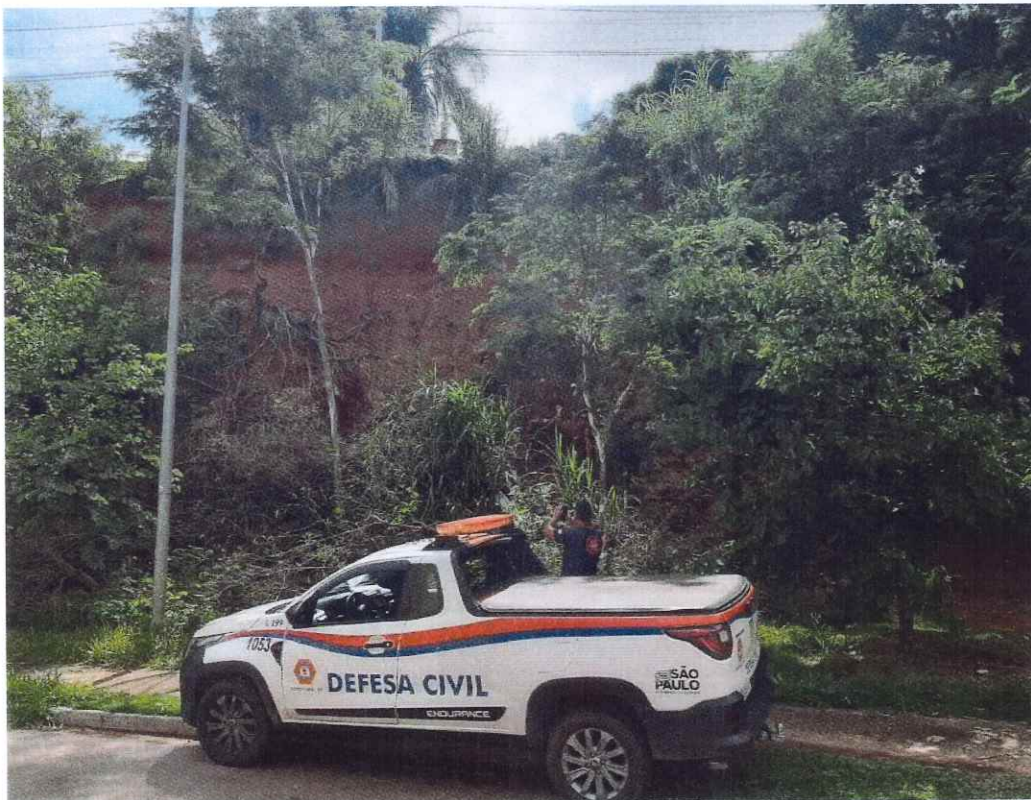
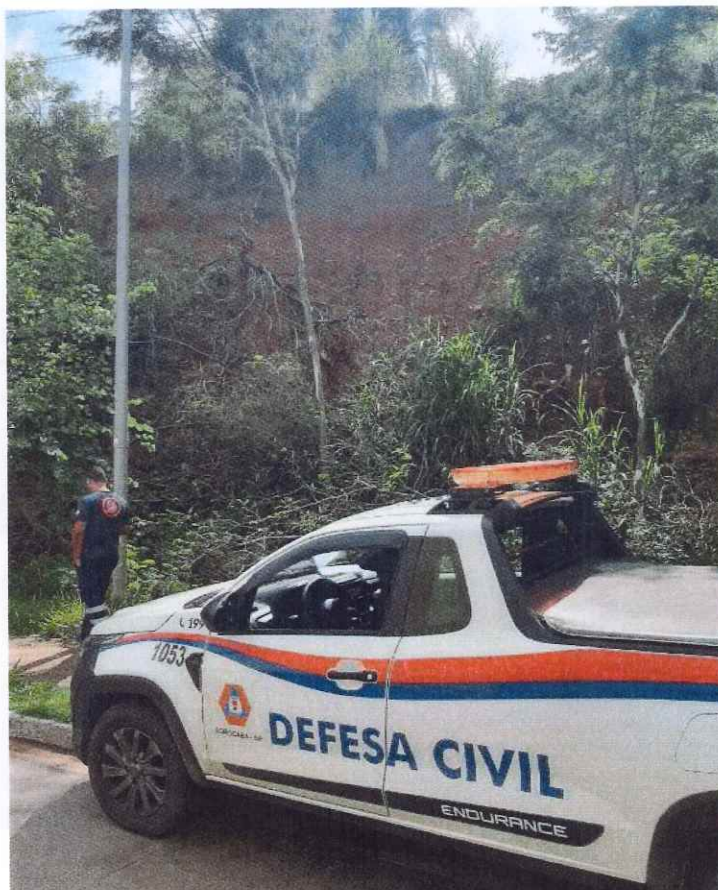
Parte deste talude faz divisa com o passeio da Rua Antonio Gazzola.

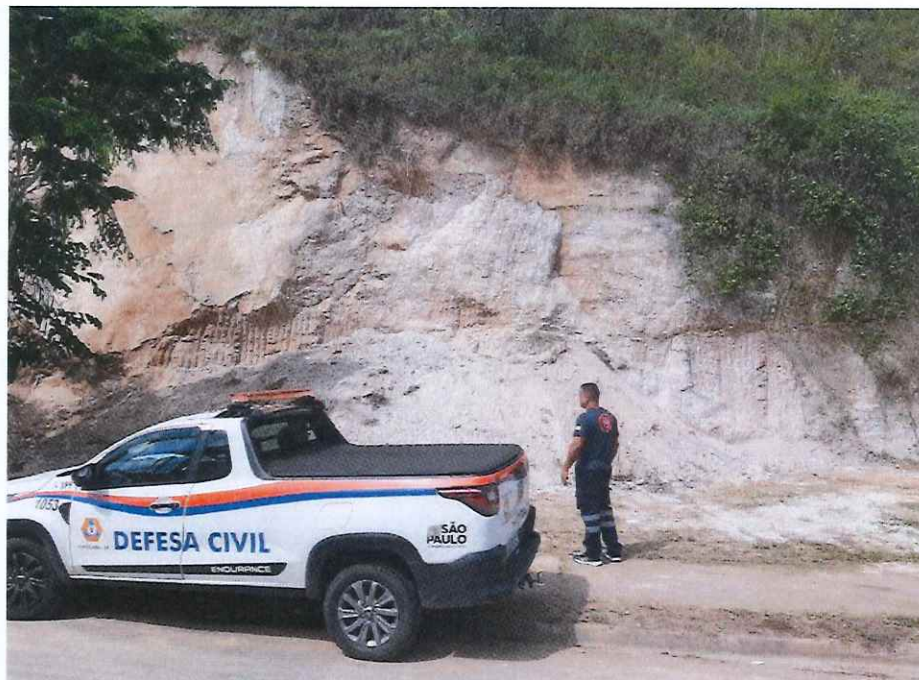
Primeiro Trecho do deslizamento – frente ao imóvel nº 79 da Rua João Evangelista Steiner.

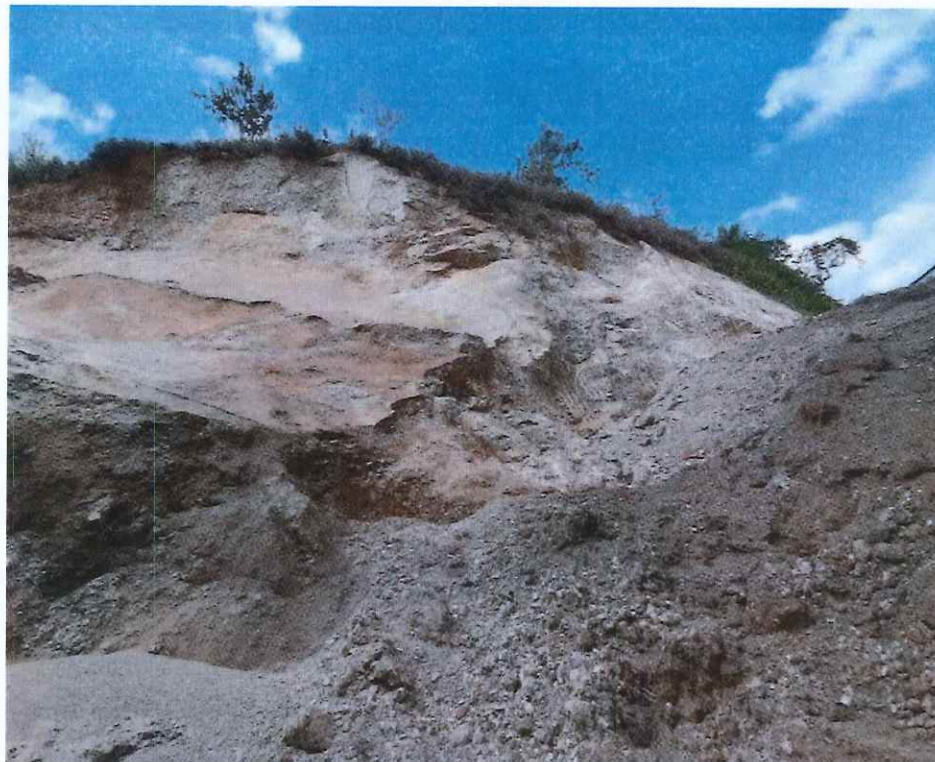
Crista do talude ficou negativo, após o deslizamento
