| Título | <b>RISCO DE DESLIZAMENTO / VILA ZACARIAS</b> |

### GUIA DE ATENDIMENTO DA DEFESA CIVIL

**RELATÓRIO FOTOGRÁFICO**  
**Rua João Evangelista Steiner**

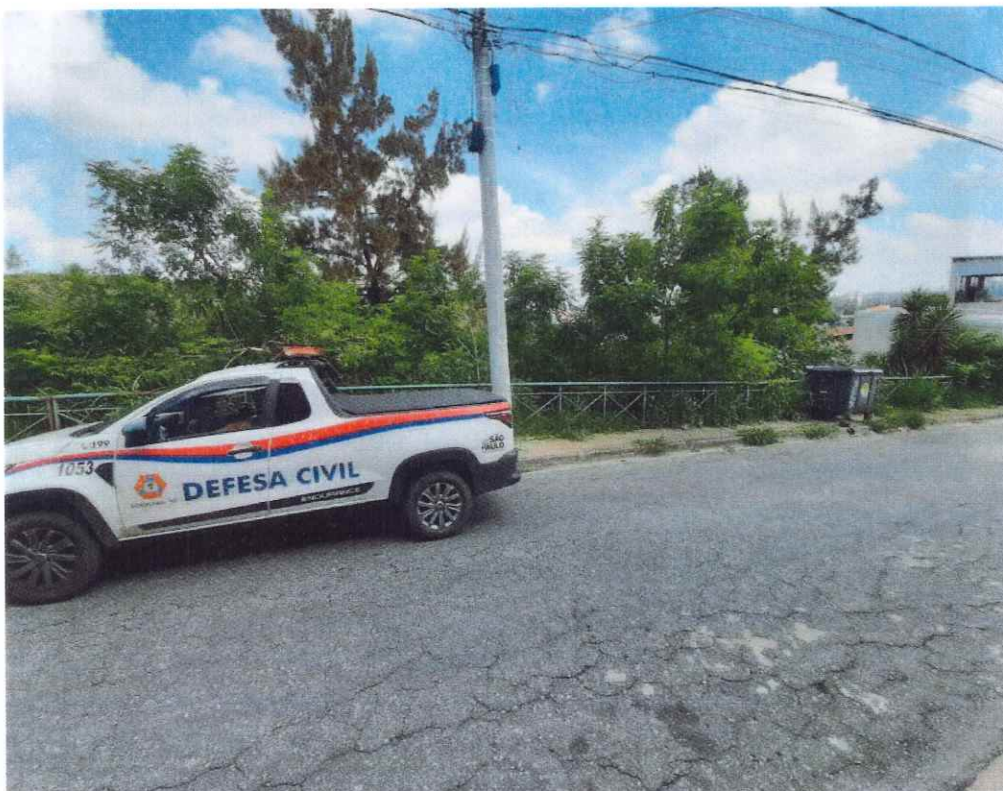
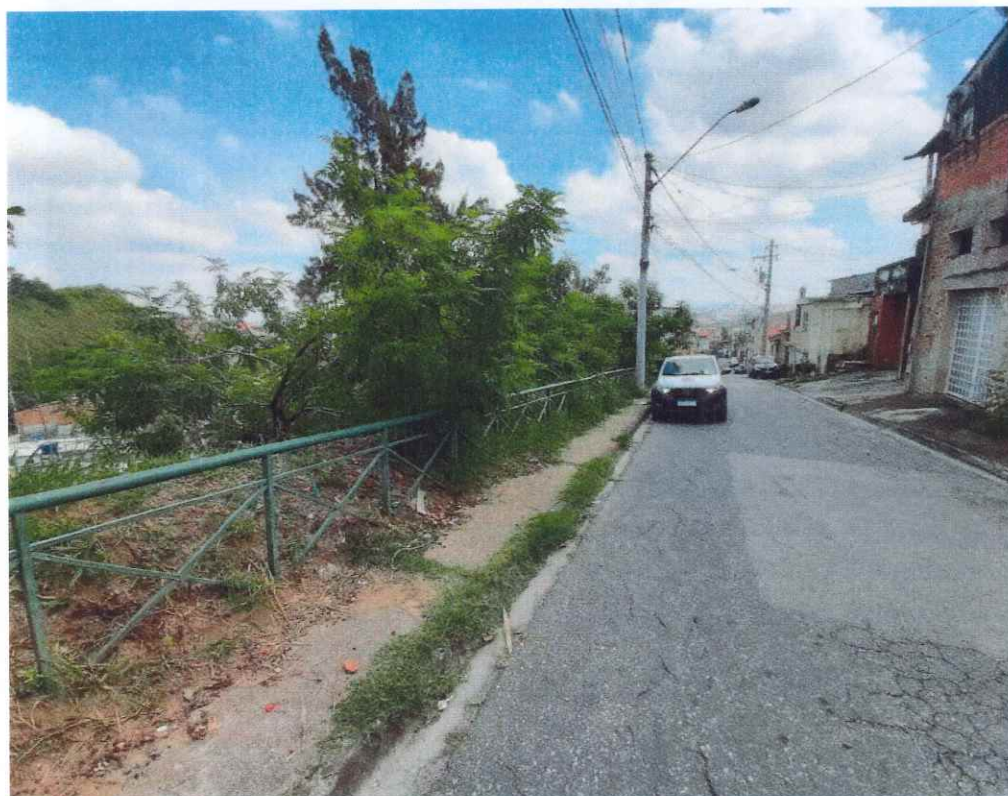
Vista da Rua Antonio Gazzola.

Vistoria do passeio na crista do talude. Constatado após inspeção visual, que encontra-se aparentemente estável, sem sinais de deslizamentos.
