# OFÍCIO SERIM/GS Nº 373/2025

# OFÍCIO SEMA-GS Nº 640/2025

<u>ASSUNTO</u>: Requer informações sobre mortandade de peixes no Rio Pirajibu, Zona Industrial.

# BOLETIM DE ATENDIMENTO GUARDA CIVIL MUNICIPAL DE SOROCABA SINESP AGENTE DE CAMPO

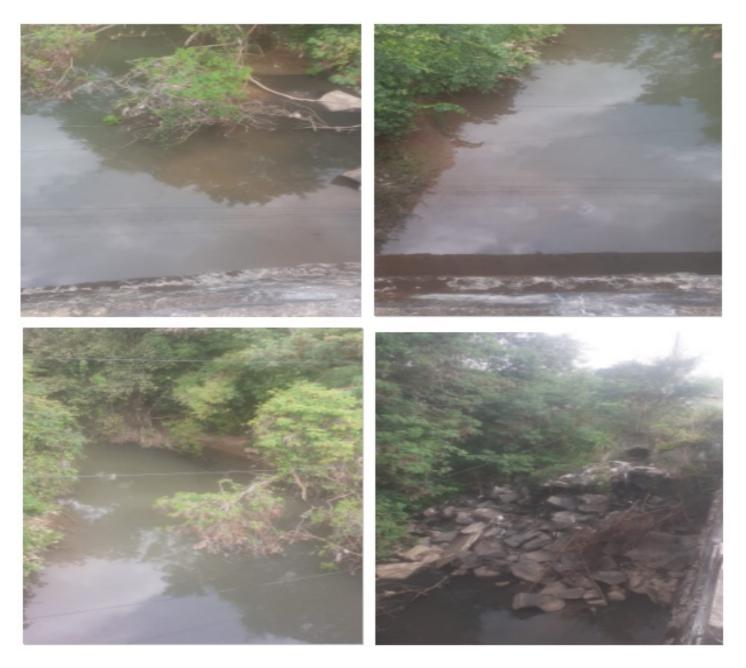
#### Fotos da vistoria realizada em 23/04/2025:

Vistoria realizada pelo setor de manutenção do esgoto desta Autarquia, em 23/04/25 conforme fotos abaixo, não foram identificados despejos irregulares ou indícios de vazamento de esgoto nos locais mencionados.

Conforme evidenciado através das fotos abaixo pertinentes à vistoria realizada em 23/04/25 e, como já informado nos itens anteriores, não foram identificados indícios de despejos irregulares ou de vazamento de esgoto no Rio Pirajibu nos locais mencionados. Destacamos ainda, a existência de uma equipe operacional dedicada ao monitoramento de emissários de esgoto que, quando identifica alguma anormalidade na operação dos sistemas, aciona prontamente as equipes de manutenção de redes.

Rio Pirajibu, altura da Avenida Independência, Avenida Paraná, Estrada Flor do Carvalho e Estrada Luiz Carlos Guerra.

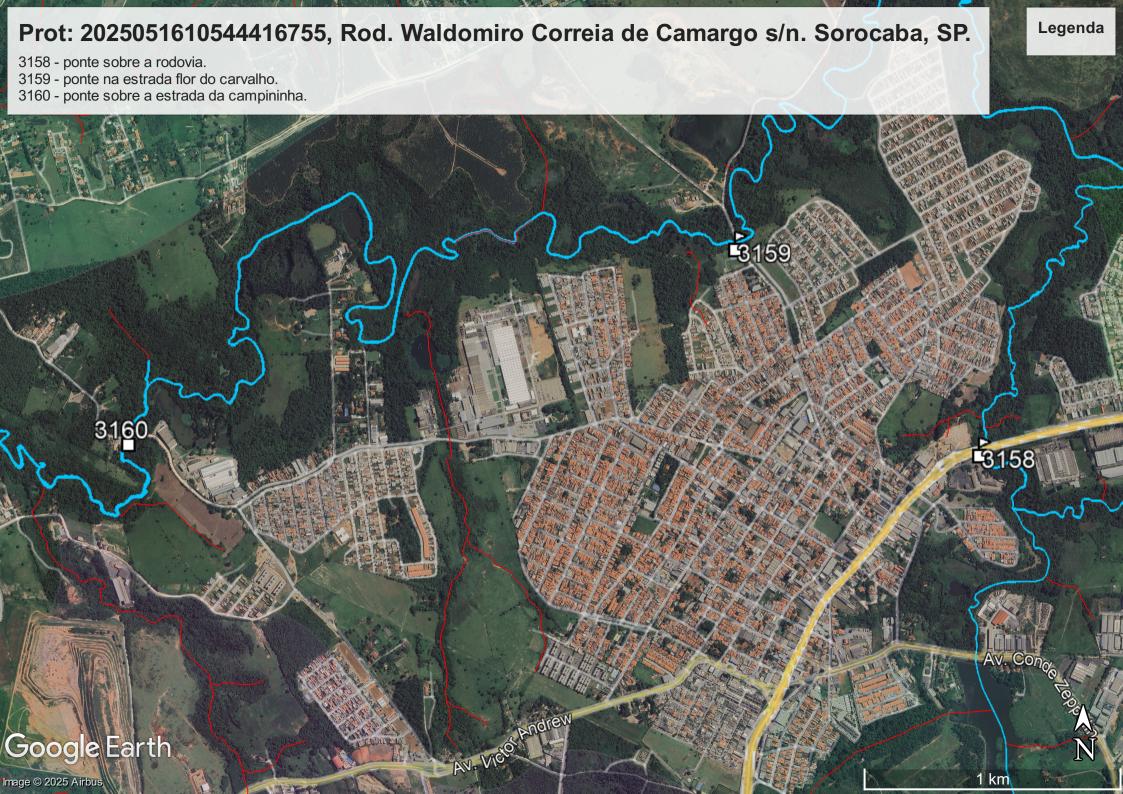
Atendendo a requerimento 1101/2025 de autoria do vereador João Donizete Silvestre, relata que recebeu denúncia sobre mortandade de peixes no Rio Pirajibu Mirim. Fomos aos três pontos relatados no requerimento e vimos que a água do rio se encontra turva, com aspecto escuro e odor fétido, havia pequena quantidade de peixes mortos, é possível ver também que há várias tubulações de captação de esgoto próximo ao córrego, mas em nenhuma delas foram vistos vazamentos. Não temos equipamento para fazer análise da água para saber se está contaminada sendo necessário que outro setor faça. Foi efetuado o ponto GPS 3158, 3159 e 3160 nos locais citados e averiguados. Segue para prosseguimentos administrativos ambientais. Sem mais.
